## Zpráva o provedení tahové zkoušky

### ***Ailanthus altissima* gis č. 76**

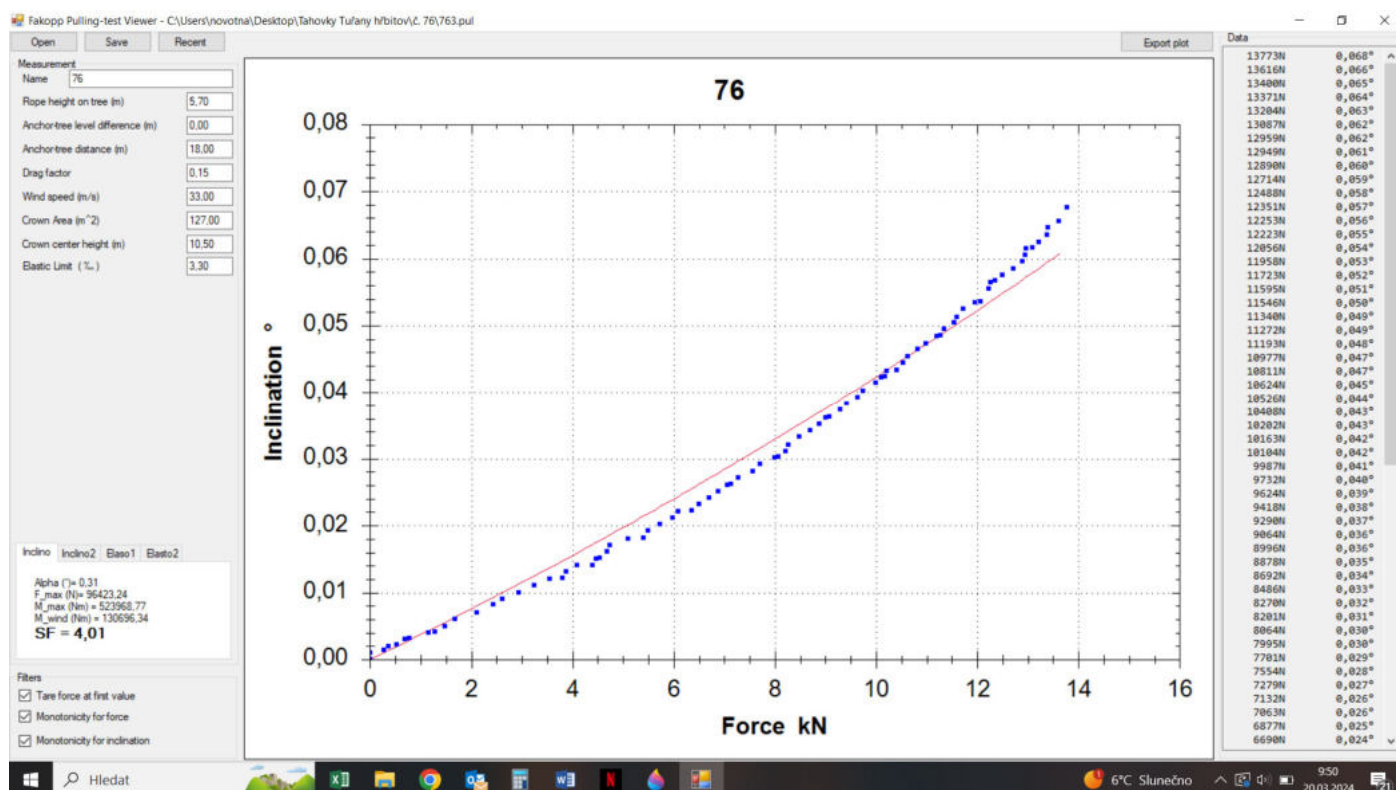
**Obr. 66:35** graf měření tahovou zkouškou (z programu PullingTest)

**Výsledky měření tahové zkoušky:** Tahová zkouška byla provedena jedním směrem (viz Obr. 1) k blízkému stromu (18 m). Nejdříve byla provedena zátěžová analýza (dává informaci stromu, že se něco děje) a poté proběhlo 1 měření přístrojovým testem. Inclinometr byl umístěn na bázi stromu ve směru tahu, druhý na bázi z boční strany. Elastometry byly umístěny ve výšce 0,79 m a 1,68 m. Hodnota měření inclinometru č. 1 je 4,01, inclinometru č. 2 je 4,27. Výsledná hodnota měření stromu vůči vývratu je **4,01 – stabilní jedinec**. Hodnota měření elastometru č. 1 je 36,22 a elastometru č. 2 je 27,19. Výsledná hodnota měření stromů vůči zlomu v místě měření je **27,19 – stabilní jedinec**.

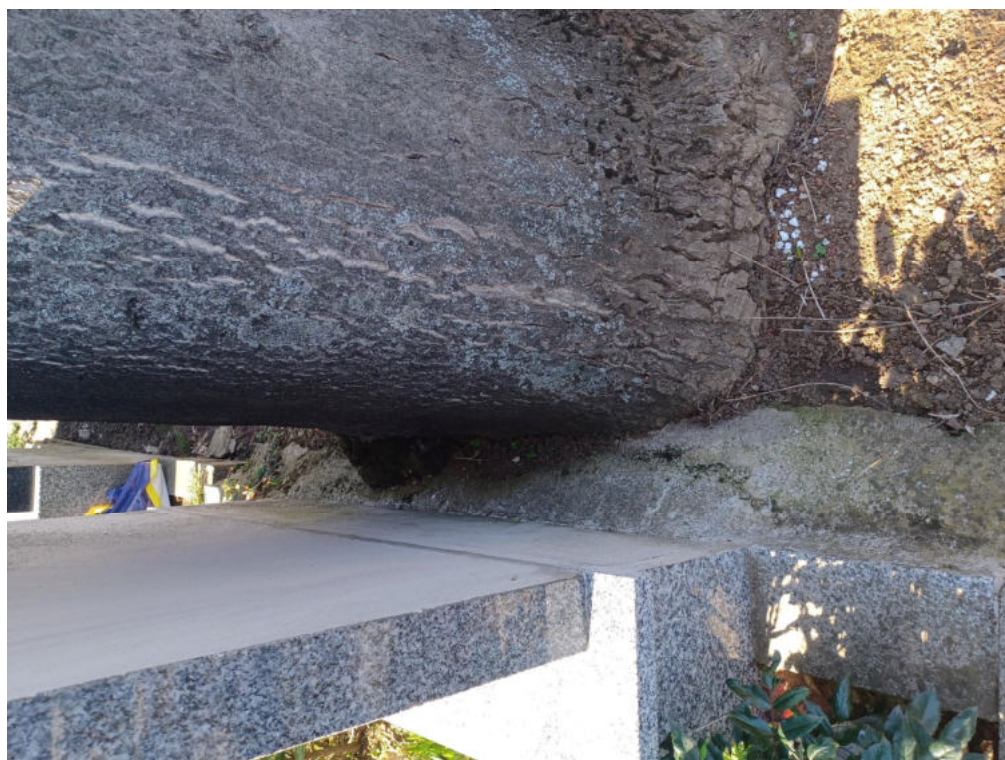
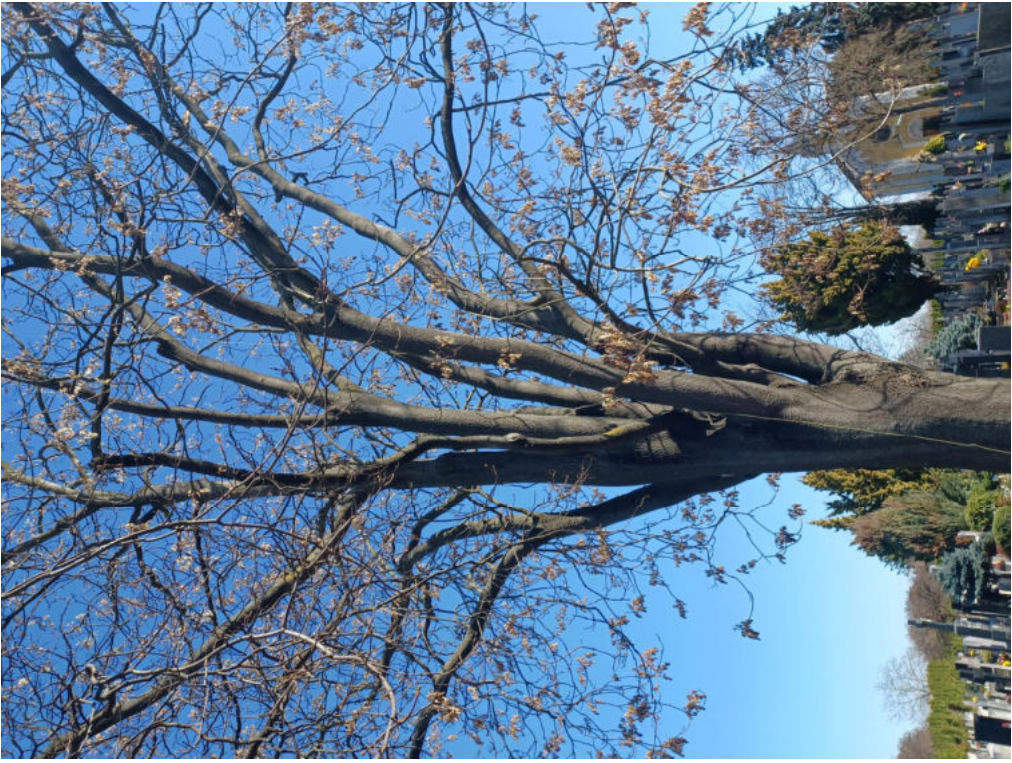
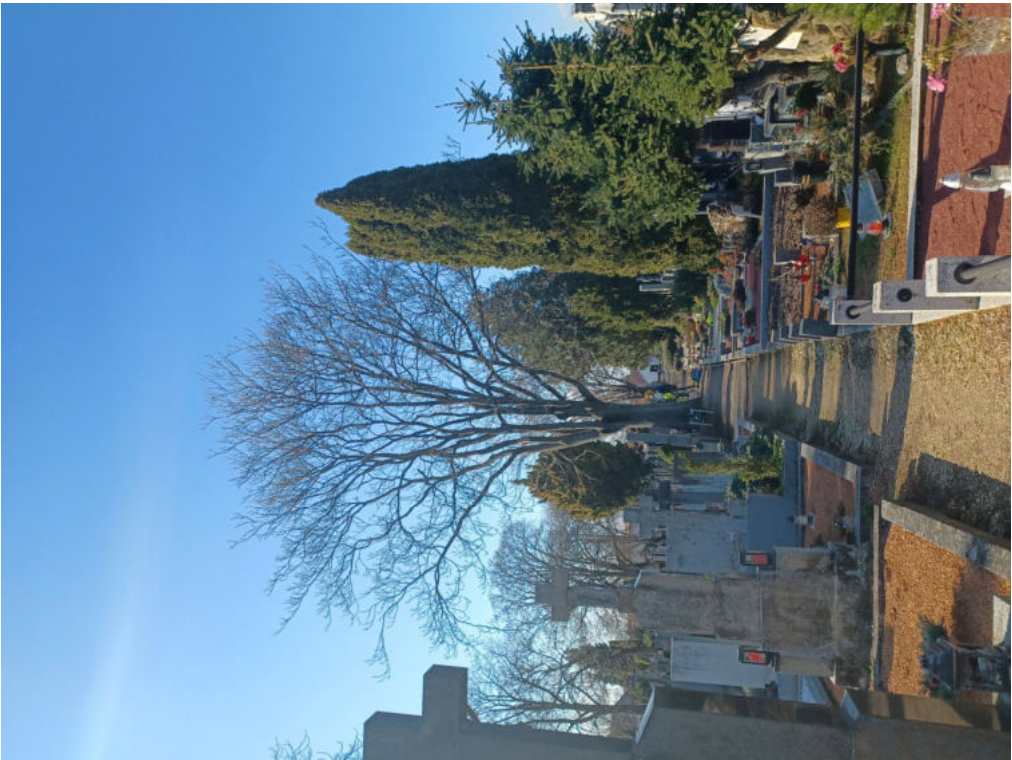
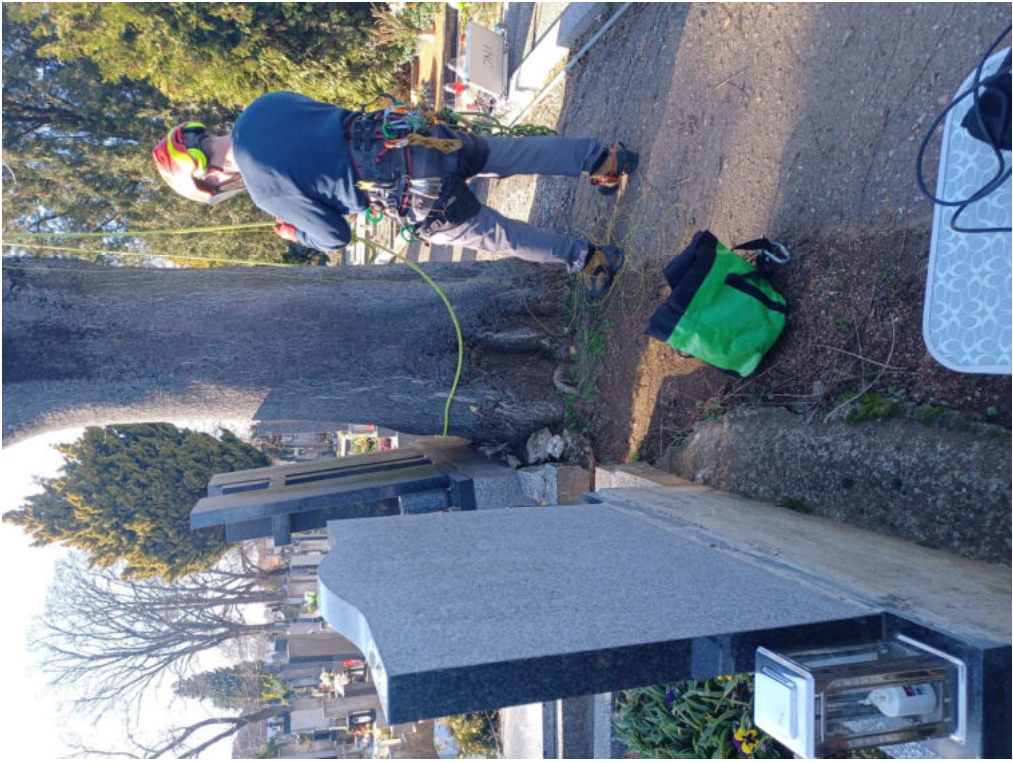
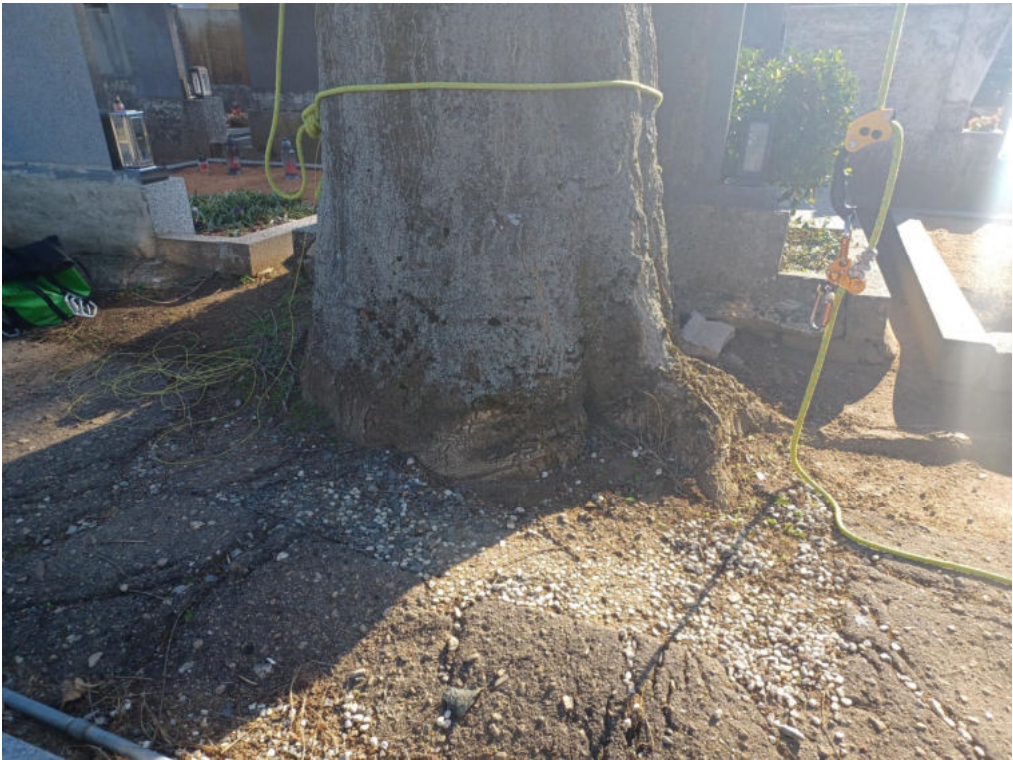
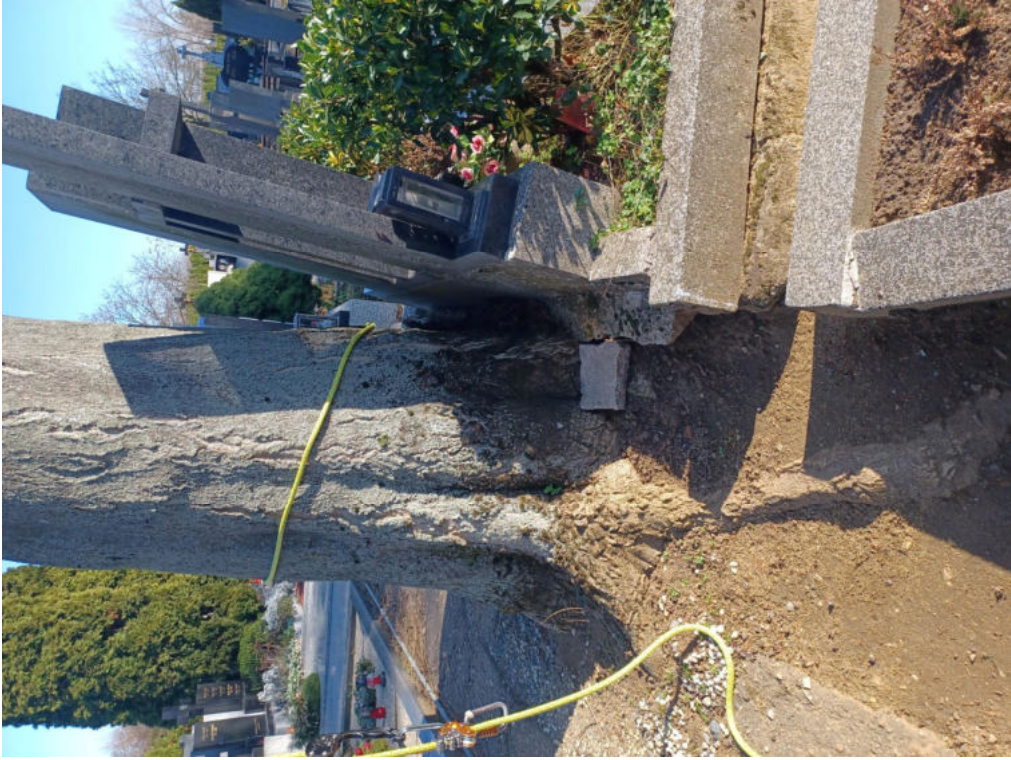
**Obř. 70:** Fotodokumentace stromu (foto: K. Novotná)

V době realizace přístrojového měření nebyly na kmeni ani v koruně detekovány zbytky plodnic dřevokazných hub. V koruně stromu patrný zavalené dutiny po v minulosti realizovaných řezech. Koruna je mohutná, symetrická s nevhodnou architekturou koruny – řada tlakových větvení a výrazným prosycháním. V koruně jsou patrné suché kosterní větve s postupující infekcí dřevokaznými houbami. Detekována řada výletových otvorů ptactva i ve více úrovních nad sebou. Detekovány výletové otvory dřevokazného hmyzu s patrnou činností datlovitých.

**Doporučení:** Po provedení přístrojového testu je strom vyhodnocen jako jedinec stabilní v kořenovém systému a vůči zlomu v místě měření. Vzhledem k vizuálnímu hodnocení dřeviny doporučujeme strom z bezpečnostních důvodů pokácet. Koruna výrazně prosychá, a to i v řádu celých kosterních větví. Bylo detekováno několik výletových otvorů ptactva, a to ve více úrovních nad sebou. Koruna má řadu tlakových větvení, která jsou nestabilní. Po řezu je kompartmentalizace stromu špatná. Navíc se jedná o invazivní dřevinu. Dřevinu doporučujeme pokácet
