Ornitologický posudek ke kácení dřevin **na pohřebišti Tuřany**

Říjen 2024

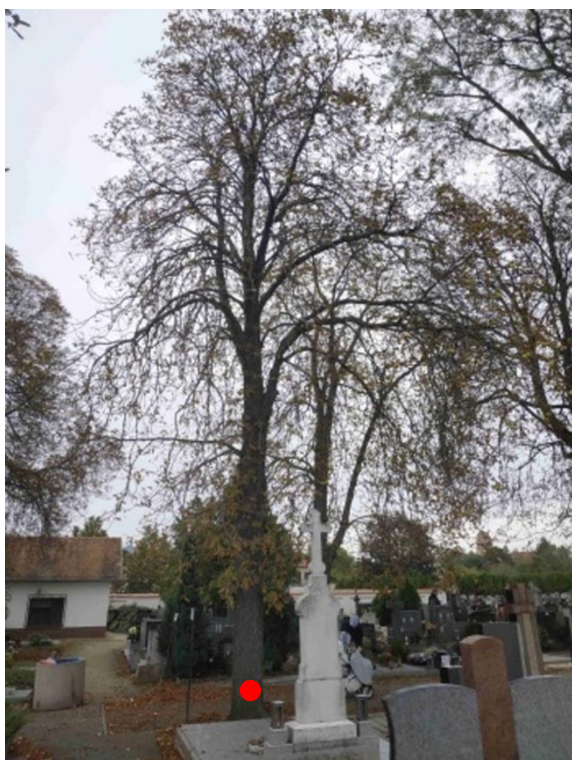
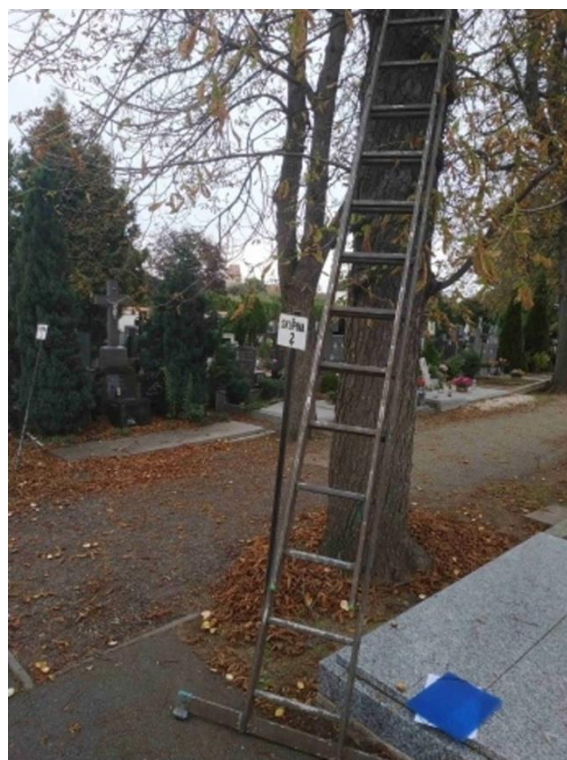
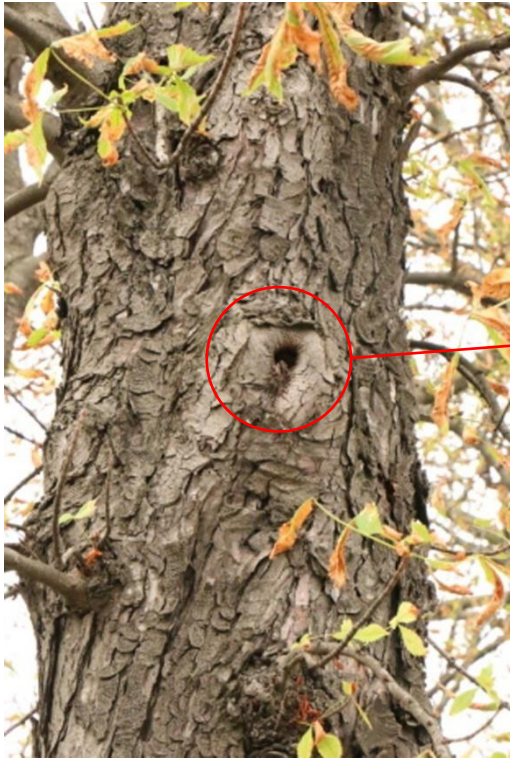
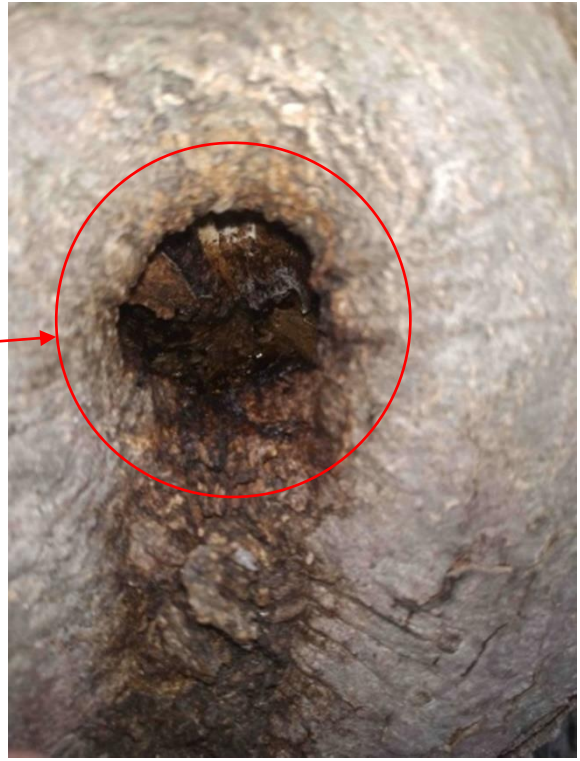
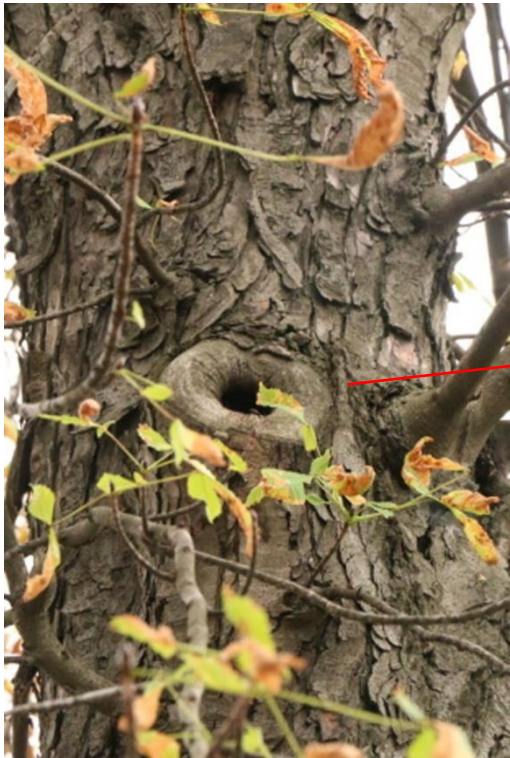
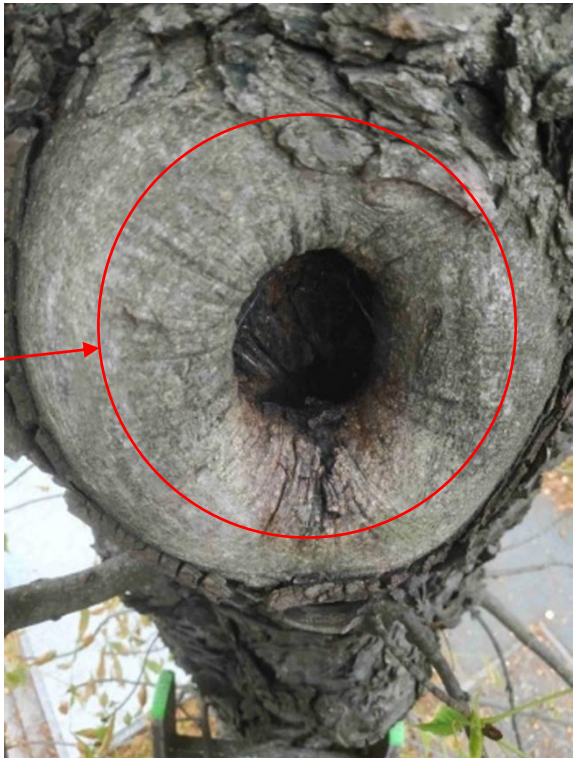
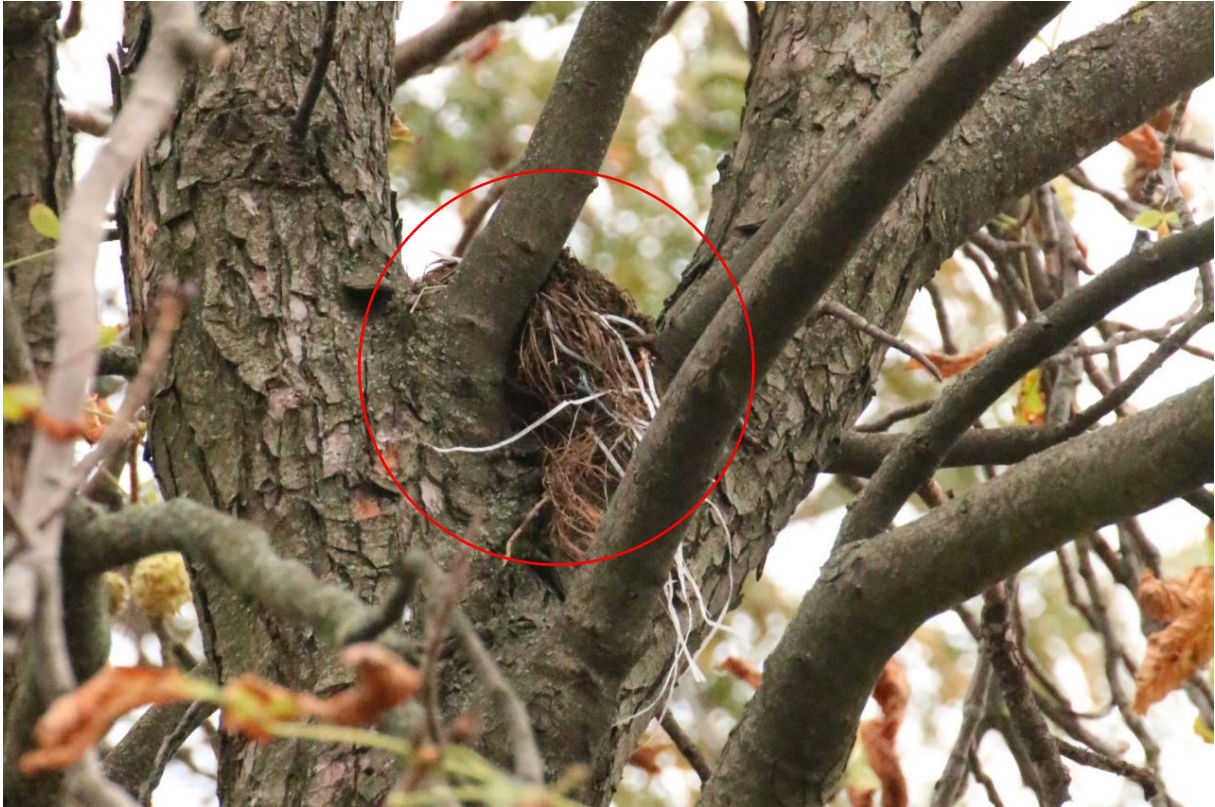
Strom č. 1 - jírovec maďal (*Aesculus hippocastanum*)

Strom stojí na západním okraji pohřebiště na začátku centrální cesty. Na kmeni byly zaznamenány 2 dutiny (na západní straně ve výšce 3,5m a na severní straně ve výšce 5m). V obou případech se jedná o mělké začínající dutiny, ve kterých se shromažďuje stékající dešťová voda a tvoří tzv. dendrothelmy. Tyto prostory nejsou pro hnízdění ptáků vhodné.

Při prohlídce koruny stromu byly v rozsoše větví ve výšce asi 9m nalezeny zbytky ptačího hnízda. V jeho základu jsou jako stavební materiál patrné umělohmotné provázky, což naznačuje, že by se mohlo s největší pravděpodobností jednat o staré hnízdo kosa černého – *Turdus merula*).

Aesculus hippocastanum (Jírovec maďal) GIS č. 1 s obvodem kmene 149 cm ve výšce 130 cm nad zemí. Strom je na základě přístrojového měření vyhodnocen jako nestabilní. Strom hrozí pádem a je nutno jej asanovat.

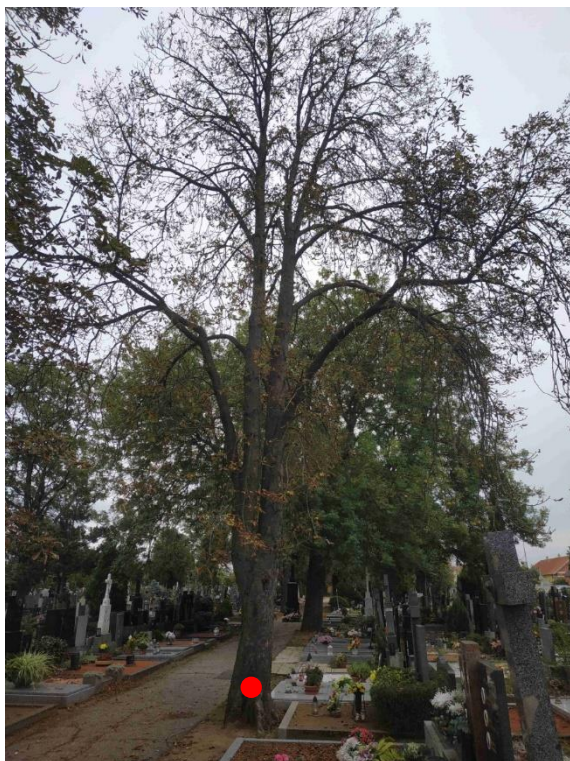
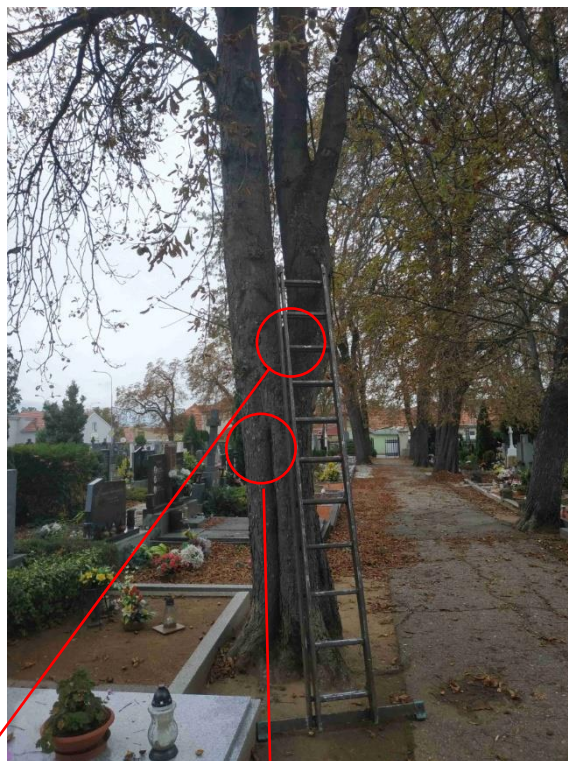
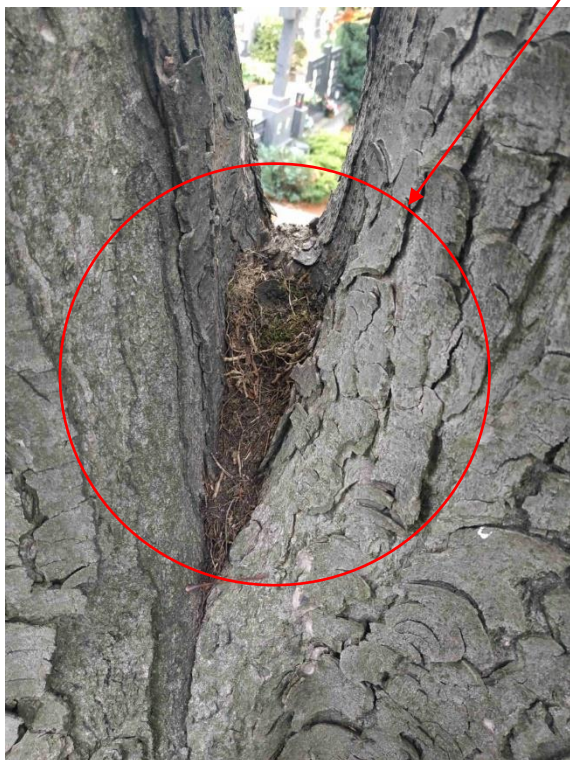
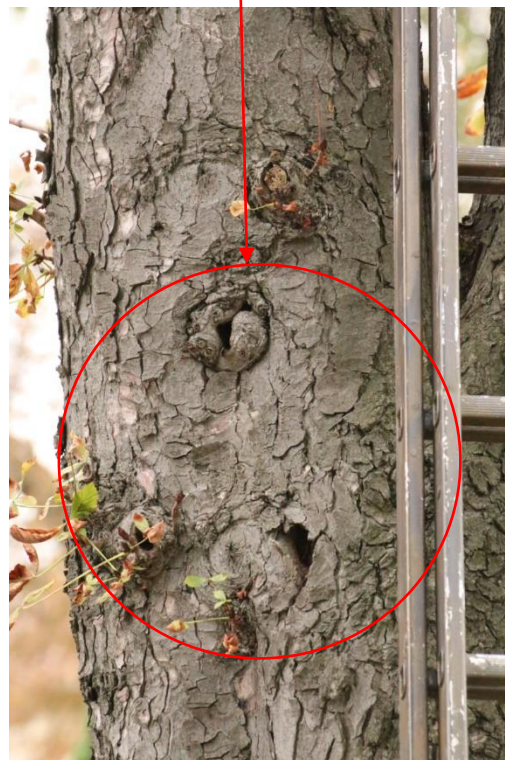
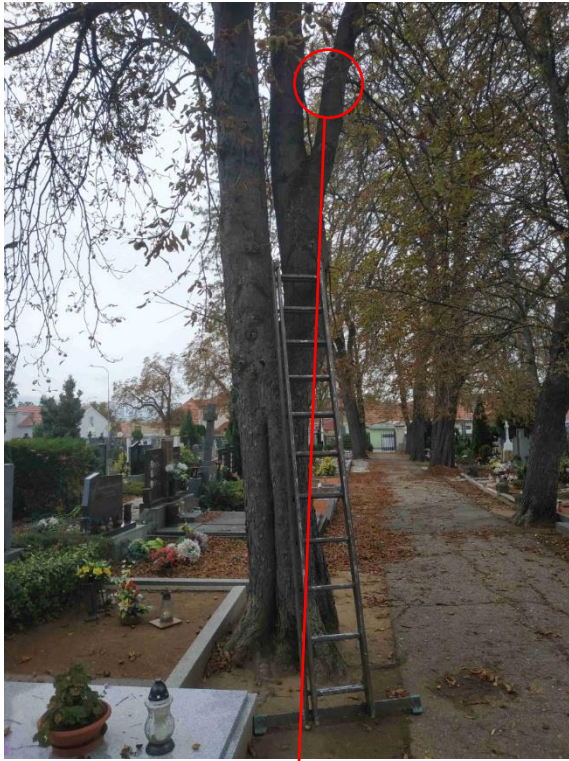
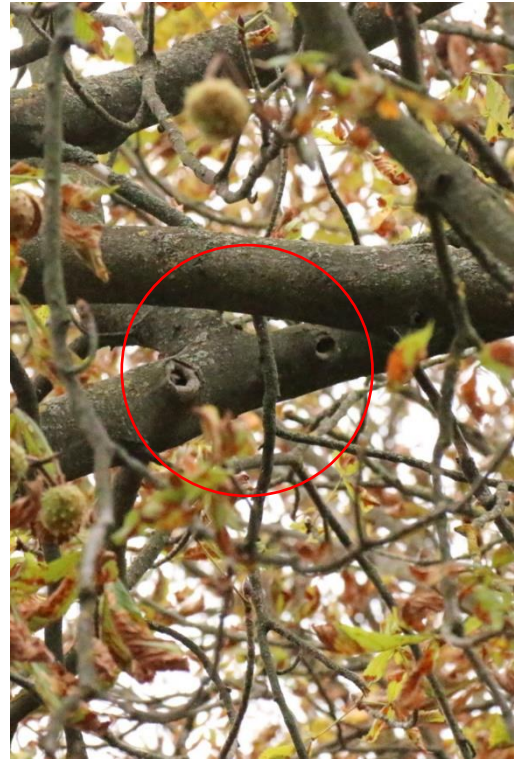
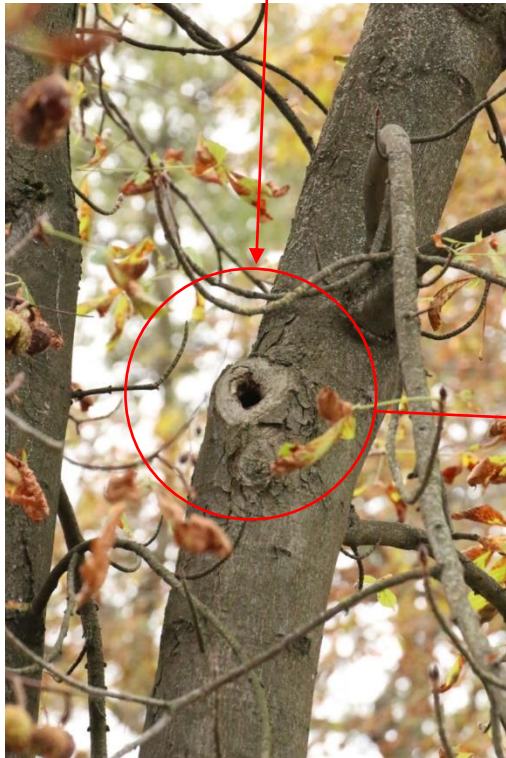
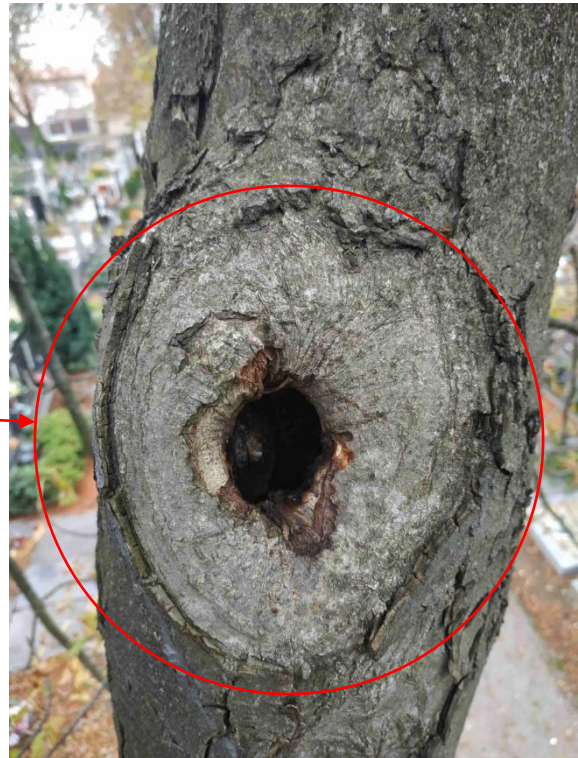
Strom č. 5 - jírovec maďal (*Aesculus hippocastanum*)

Při prohlídce kmene byly v rozsoše ve výšce 2,8 m nalezeny zbytky staršího ptačího hnízda (s největší pravděpodobností se jednalo o dřívější hnízdění kosa černého – *Turdus merula*). Na JV straně kmene jsou ve výšce 2,5 m drobné mělké dutiny, nevhodné pro hnízdění ptáků. Další dutina je ve větvi (JV strana, 5,5 m), je mělká, zčásti naplněná stékající vodou a nevhodná pro ptáky. Další 2 dutiny s otvory cca 4 cm jsou ve větvi nad cestou (JV strana, 9m). Ty jsou potenciálně vhodné pro hnízdění drobných dutinových ptáků, vzhledem k umístění je ale nebylo možné podrobněji prozkoumat.

Aesculus hippocastanum (Jírovec maďal) GIS č. 5 s obvodem kmene 175 cm ve výšce 130 cm nad zemí. Strom je na základě přístrojového měření vyhodnocen jako nestabilní. Strom hrozí pádem a je nutno jej asanovat.

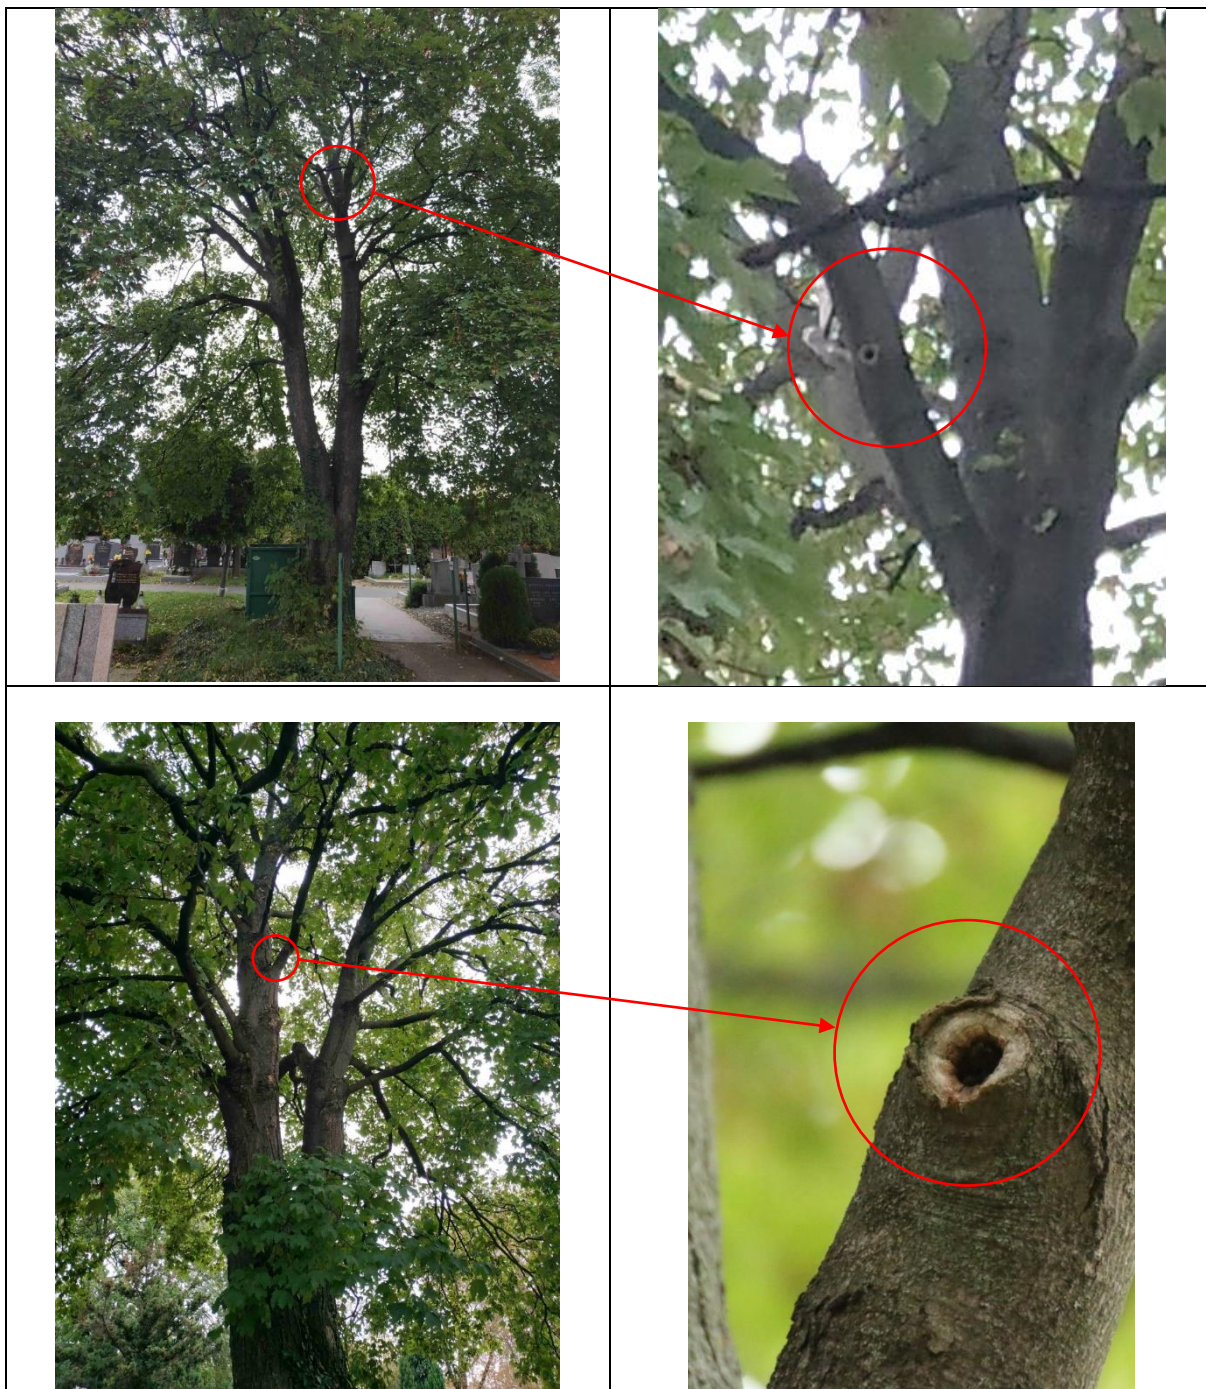
Strom č. 49 - javor mléč (*Acer pseudoplatanus*)

Koruna stromu je rozložitá a na kmeni byly zaznamenány 2 dutiny s menšími otvory (JZ, 8,5 m a SV 8 m). Dutiny nebyly prozkoumány výstupem do koruny, využit byl dalekohled. U první z nich nelze vyloučit, že je potenciálně vhodná pro hnízdění drobnějších dutinových ptáků (např. sýkory koňadry, brhlíci lesní), přestože se v ní vzhledem k orientaci může hromadit stékající voda. Ve druhé byly při sledování patrné vyhnilé zbytky dřeva, dutina je ještě mělká a pro hnízdění ptáků z tohoto důvodu nevhodná.

Acer pseudoplatanus (Javor mléč) GIS č. 49 s obvodem kmene 236 cm ve výšce 130 cm nad zemí. Strom je na základě přístrojového měření vyhodnocen jako nestabilní. Strom hrozí pádem a je nutno jej asanovat.

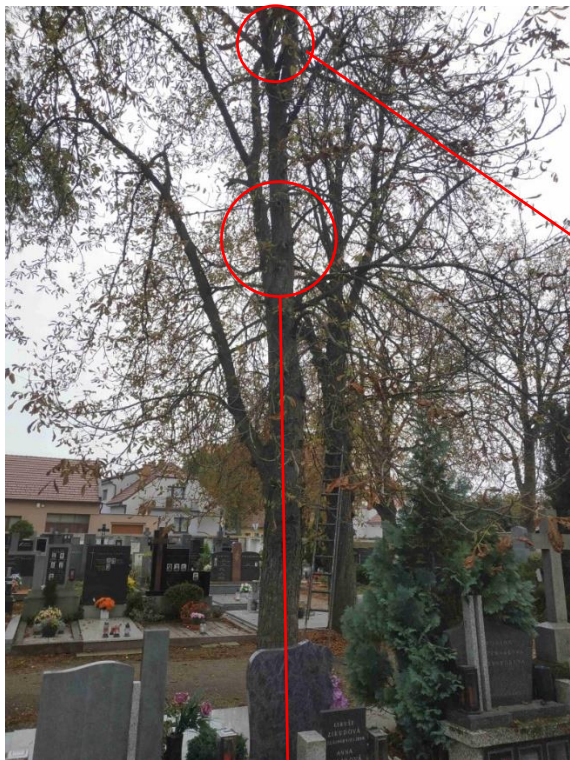
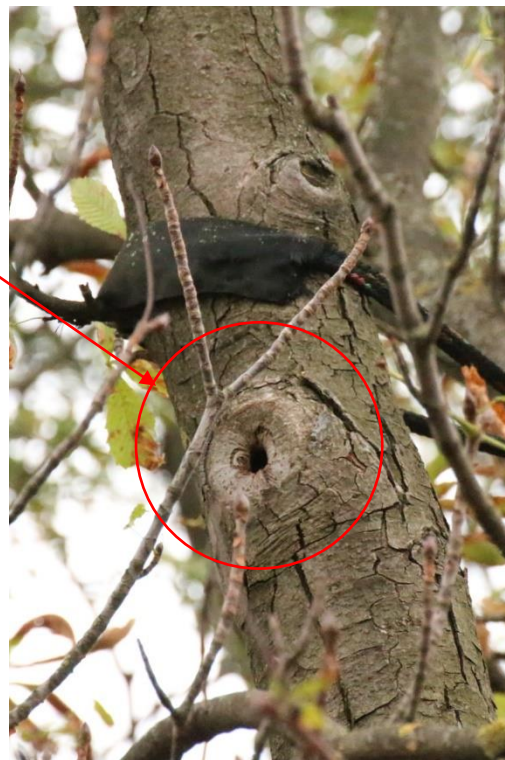
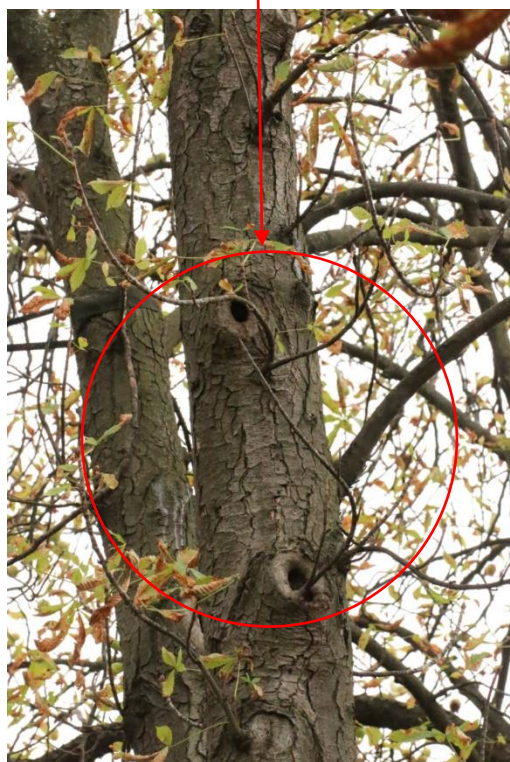
Strom č. 55 - jírovec maďal (*Aesculus hippocastanum*)

Tento strom je situován na východním okraji centrální cesty a jeho koruna je podobně jako většina zkoumaných stromů opatřena černými lanovými úvazky proti rozlomení. Na SV straně byly zjištěny 3 potenciálně vhodné dutiny pro hnízdění drobných dutinových ptáků. S ohledem na rizikový stav stromu nebyl výstup do koruny proveden.

Aesculus hippocastanum (Jírovec maďal) GIS č. 55 s obvodem kmene 142 cm ve výšce 130 cm nad zemí. Strom je na základě přístrojového měření vyhodnocen jako nestabilní. Strom hrozí pádem a je nutno jej asanovat.

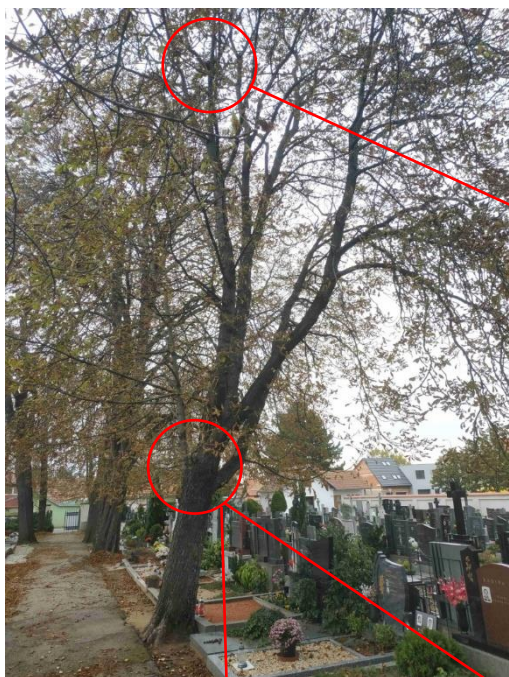
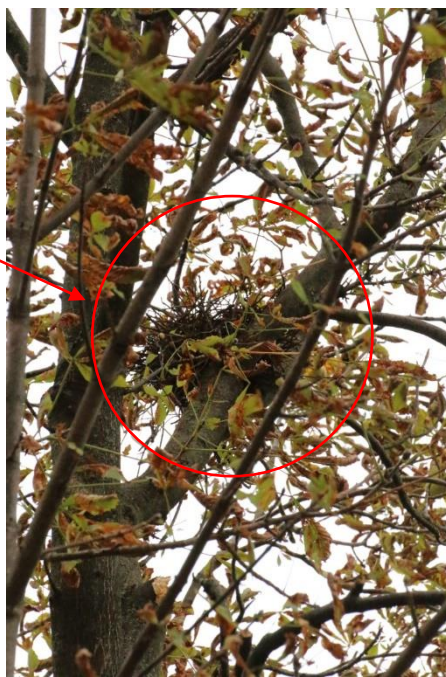
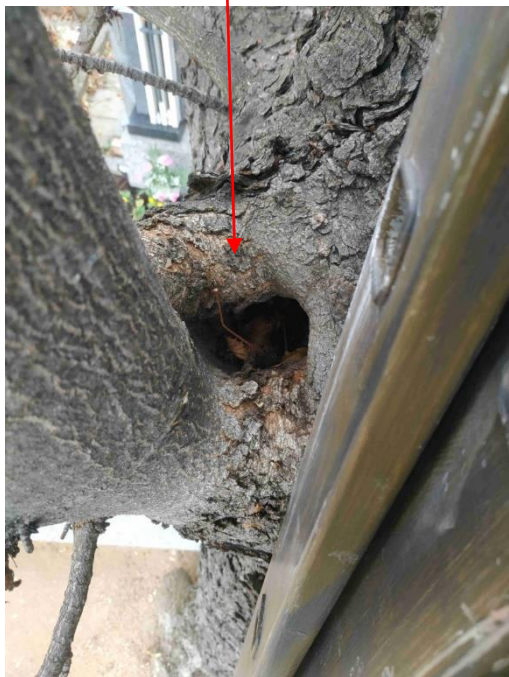
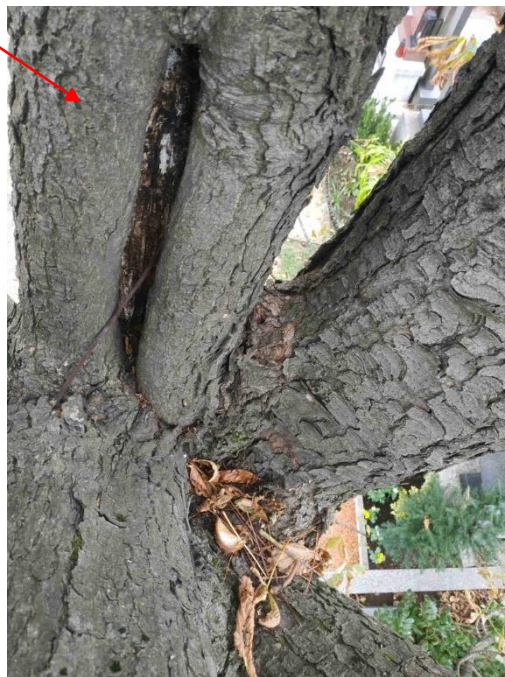
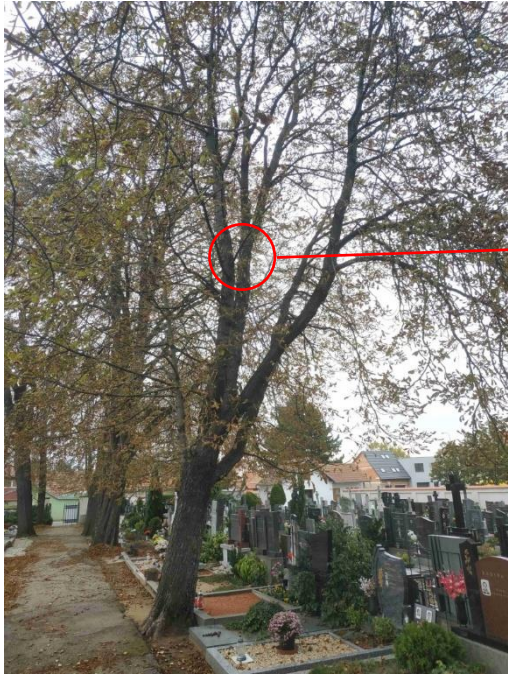
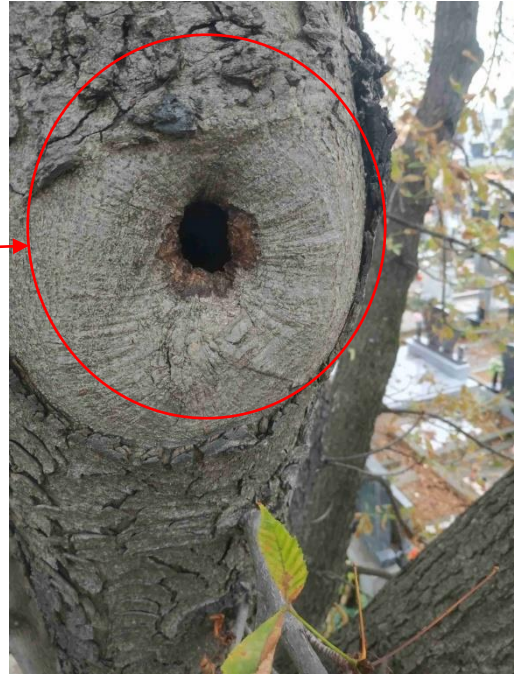
Strom č. 58 - jírovec maďal (*Aesculus hippocastanum*)

V koruně stromu je ve výšce cca 10 m umístěno hnízdo střední velikosti. Podle vnějšího vzhledu a použitého materiálu (drobné větvičky a kořínky) se pravděpodobně jedná o hnízdo holubů hřivnáčů. Jejich výskyt byl při průzkumu v lokalitě potvrzen.

Ve spodní části stromu jsou na kmeni 2 mělké nepravidelné dutiny (JV strana, výška 2,7 m), pro hnízdění ptáků nevhodné). Ve střední části byla ve výšce 5 m prozkoumána dutina hluboká cca 10 cm. Její využitelnost pro hnízdění ptáků je diskutabilní, protože byla v době průzkumu zaplavena vodou stékající po kmeni.

Aesculus hippocastanum (Jírovec maďal) GIS č. 58 s obvodem kmene 163 cm ve výšce 130 cm nad zemí. Strom je na základě přístrojového měření vyhodnocen jako nestabilní. Strom hrozí pádem a je nutno jej asanovat.

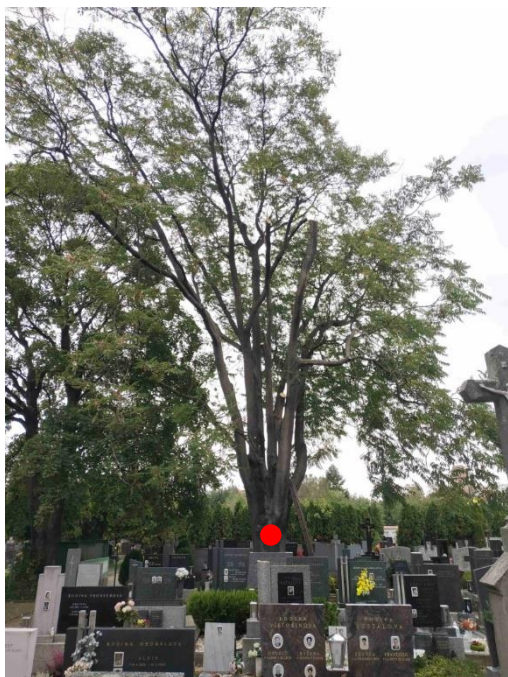
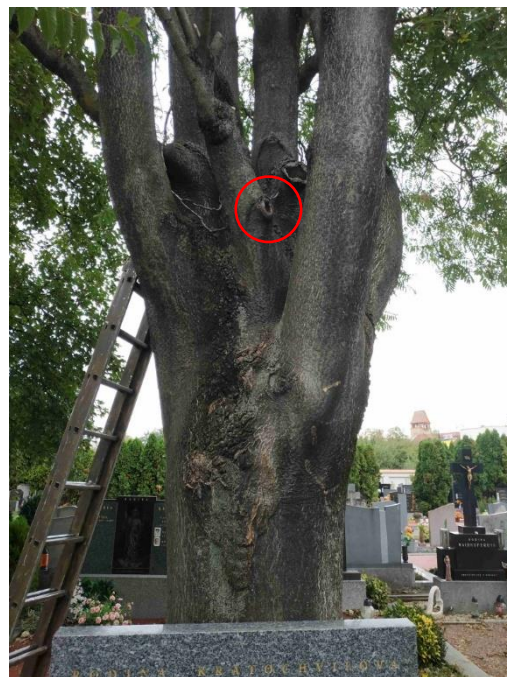
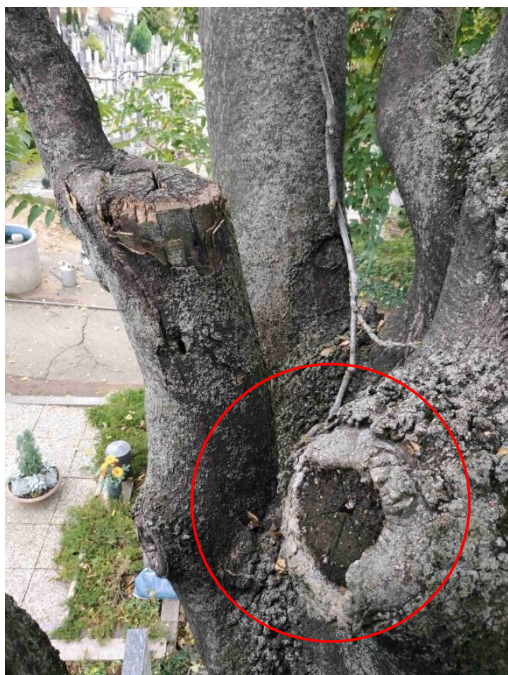
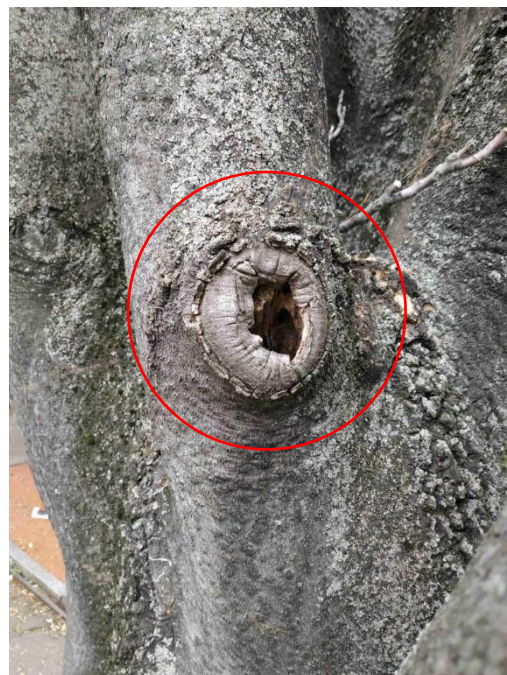
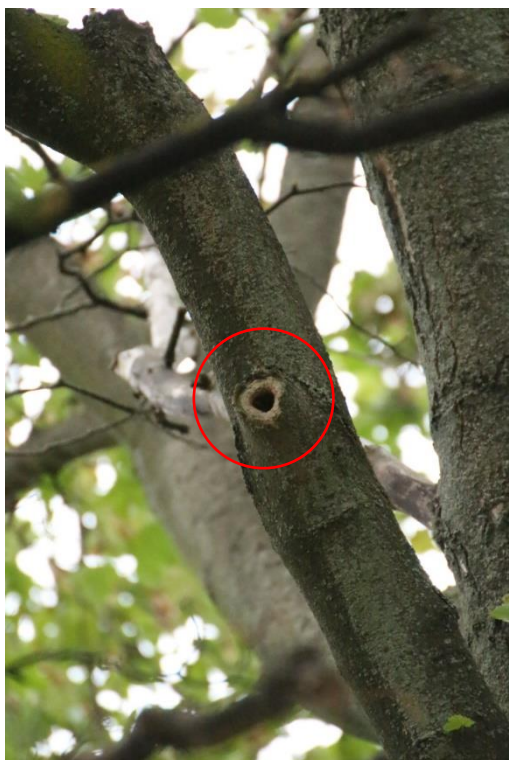
Strom č. 63 - pajasan žláznatý (*Ailanthus altissima*)

Na stromě je ve JZ straně ve výšce 2,8 m založena mělká dutina s malým vletovým otvorem, pro hnízdění ptáků ještě nevhodná. Na bázi koruny se po řezu větví provedeném v minulosti postupně vytváří podmínky pro vznik dutin. Tato místa jsou zčásti přirozeně zatažená prerůstající kůrou, ale jsou natolik rozsáhlá, že se v nich tvoří části s vyhnívající dřevní hmotou.

Na jižní straně je na jedné z šikmých větví začínající dutina, při zkoumání dalekohledem byla ale ještě příliš mělká a obsahovala uvnitř části vyhnílého dřeva. Pro hnízdění ptáků není vhodná.

Na jižní straně jsou větve nad hrobovými místy zhruba v polovině výšky stromu ořezány.

Ailanthus altissima (Pajasan žláznatý) GIS č. 63 s obvodem kmene 247 cm ve výšce 130 cm nad zemí. Strom je na základě přístrojového měření vyhodnocen jako nestabilní. Strom hrozí pádem a je nutno jej asanovat.

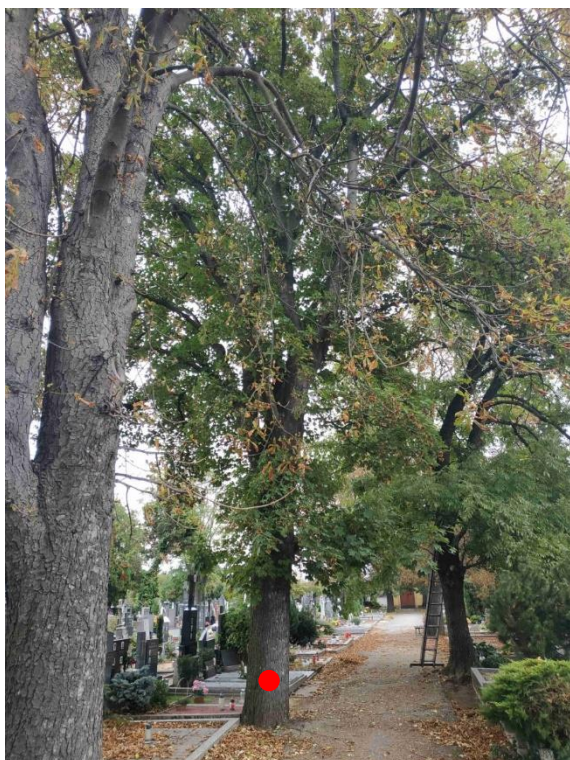
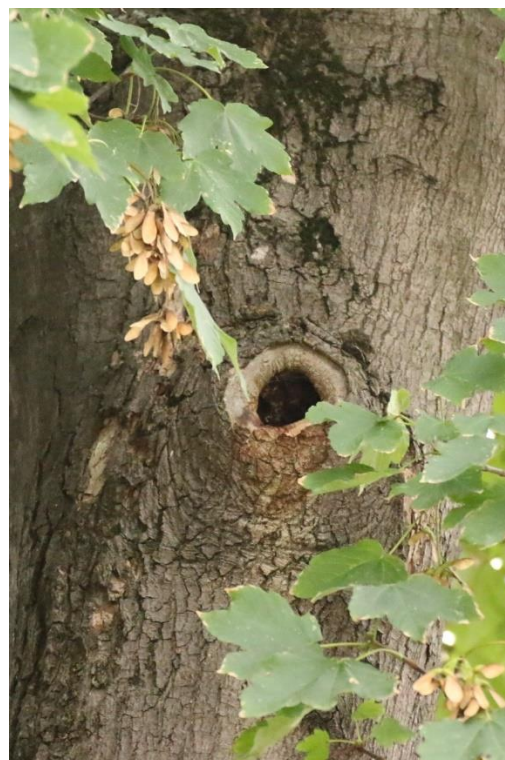
Strom č. 67 - javor mlíč (*Acer pseudoplatanus*)

Na tomto stromu situovaném ve středu pohřebiště u centrální cesty byla na JV straně ve výšce 4 m zaznamenána 1 mělká dutina. Je zčásti ještě vyplněna vyhnívajícím dřevem a pro hnízdění ptáků není vhodná. Volná hnízda ptáků nebyla pozorována. Koruna stromu je zajištěna úvazky proti rozlomení.

Acer pseudoplatanus (Javor mléč) GIS č. 67 s obvodem kmene 190 cm ve výšce 130 cm nad zemí. Strom je na základě přístrojového měření vyhodnocen jako nestabilní. Strom hrozí pádem a je nutno jej asanovat.

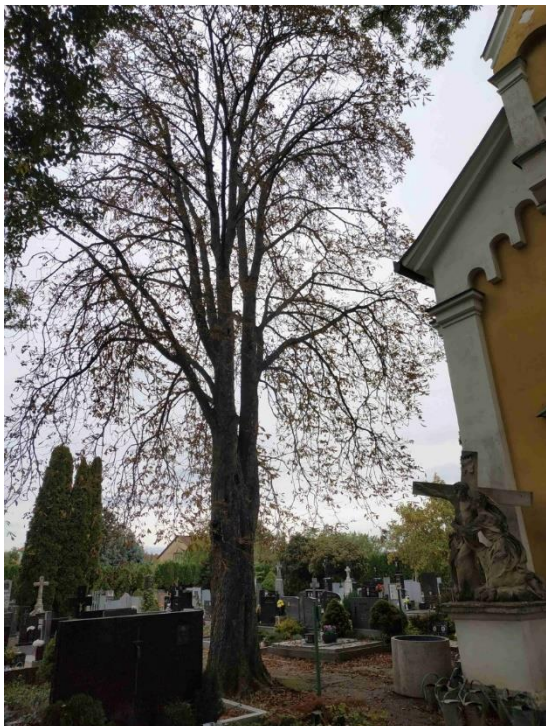
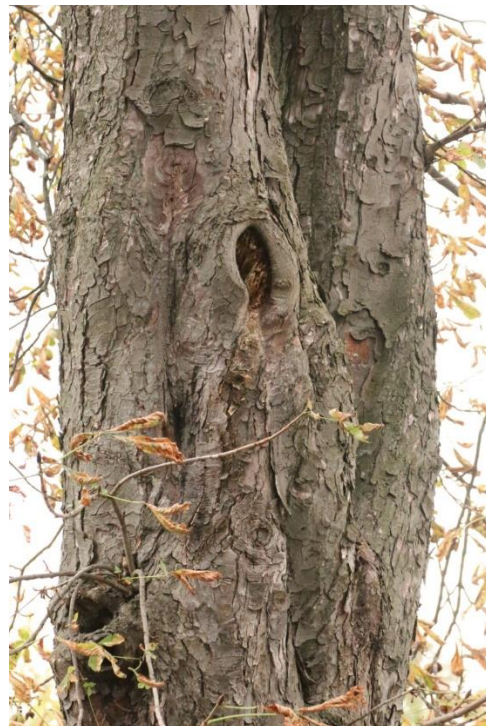
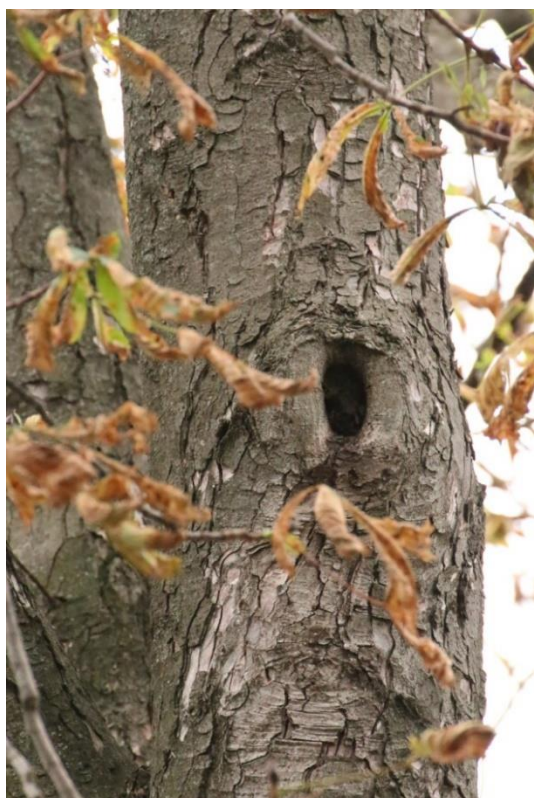
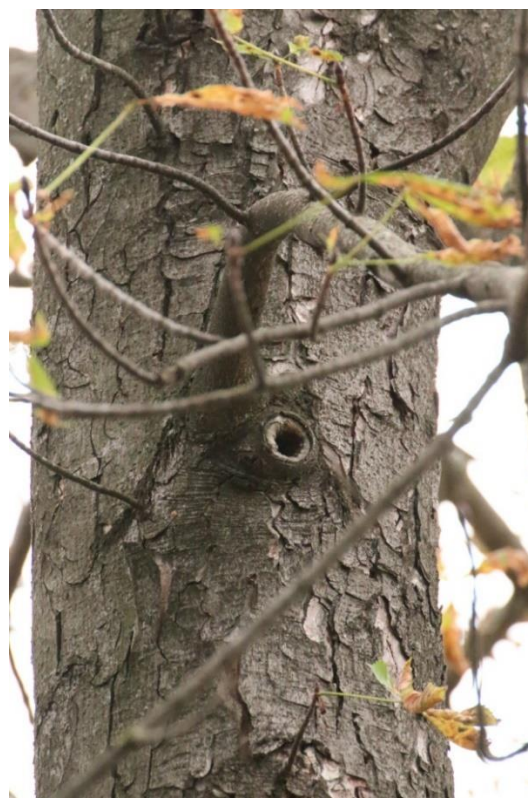
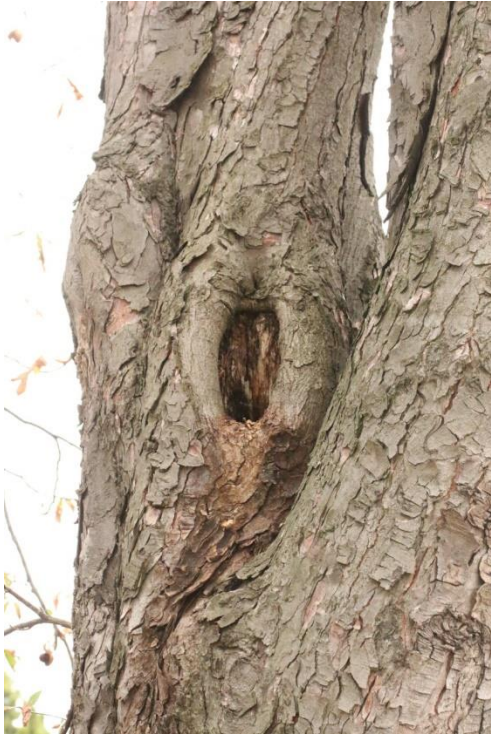
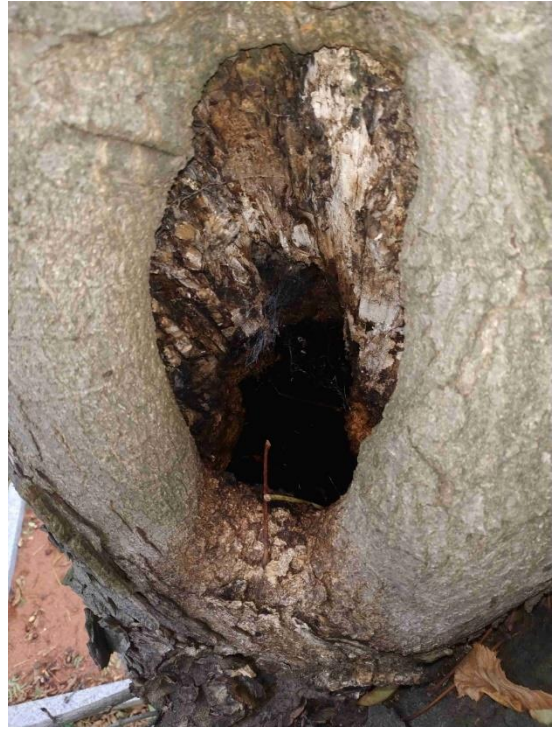
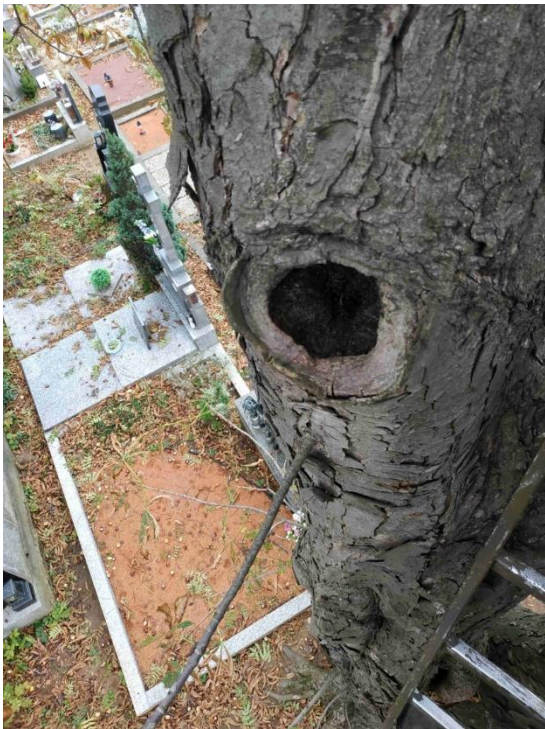
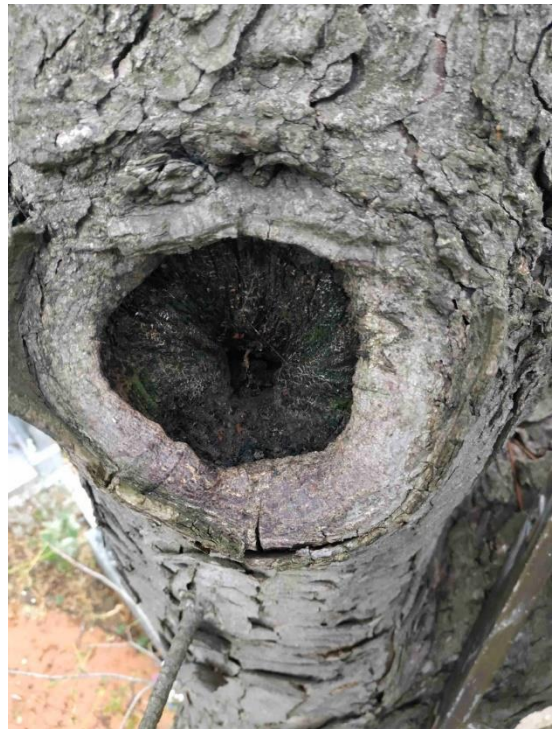
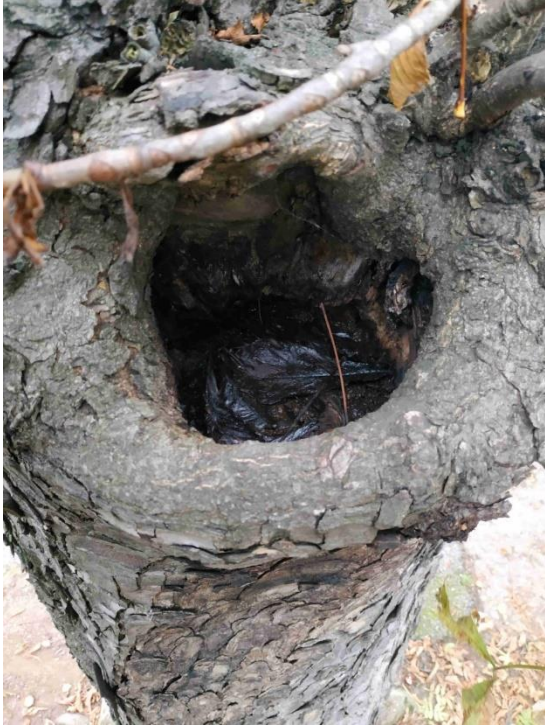
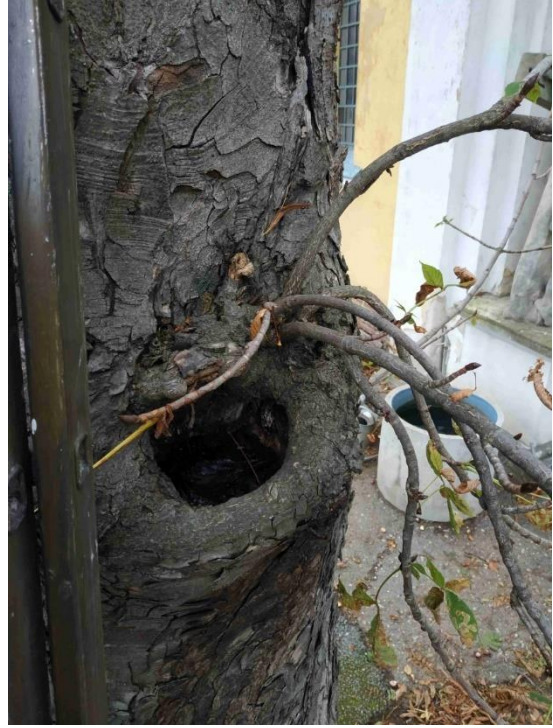
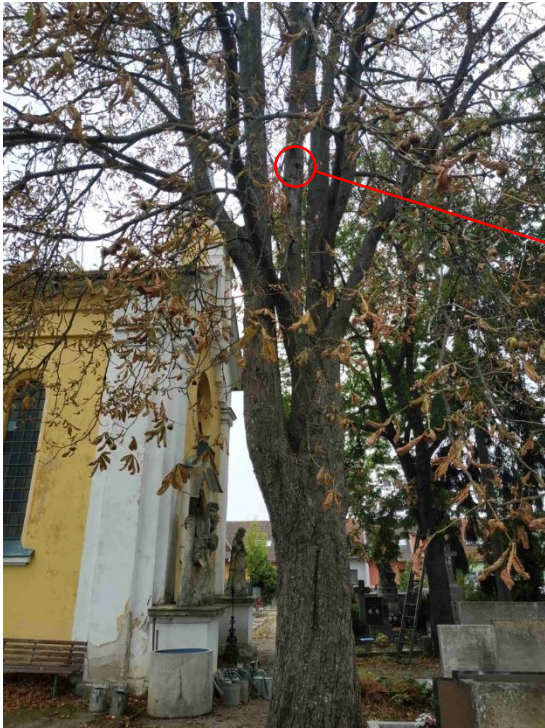
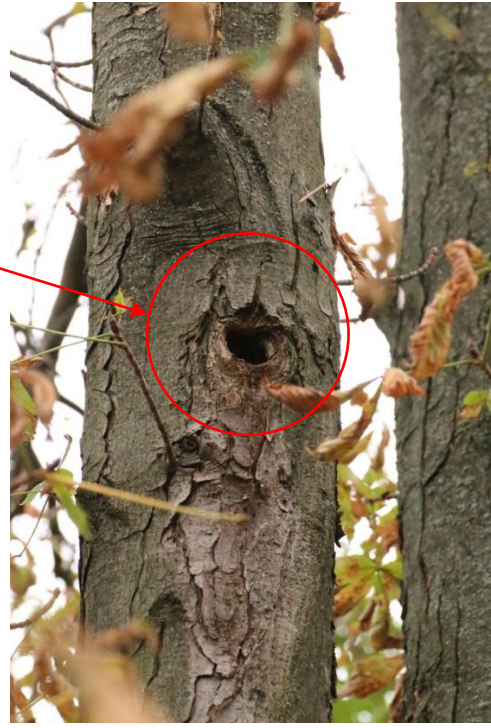
Strom č. 71 - jírovec maďal (*Aesculus hippocastanum*)

Spodní polovina kmene stromu situovaného u SZ rohu kapličky obsahuje několik různě velikých míst s potenciálem pro vznik dutin. Většina z nich je zatím vyplněna vyhnívající dřevní hmotou nebo jsou naplněna stékající dešťovou vodou a tvoří dendrothelmy (nevhodné pro hnízdění ptáků).

Za potenciálně vhodnou byla po podrobnějším zkoumání vyhodnocena 1 dutina umístěná na severní části ve výšce 8 m. Jedná se o dutinu s otvorem cca 5 cm, která může být v hnízdním období obsazována středními druhy dutinových ptáků – např. špačky obecnými.

Aesculus hippocastanum (Jírovec maďal) GIS č. 71 s obvodem kmene 236 cm ve výšce 130 cm nad zemí. Strom je na základě přístrojového měření vyhodnocen jako nestabilní. Strom hrozí pádem a je nutno jej asanovat.
