Ornitologický posudek ke kácení dřevin **na pohřebišti Tuřany**

Říjen 2024

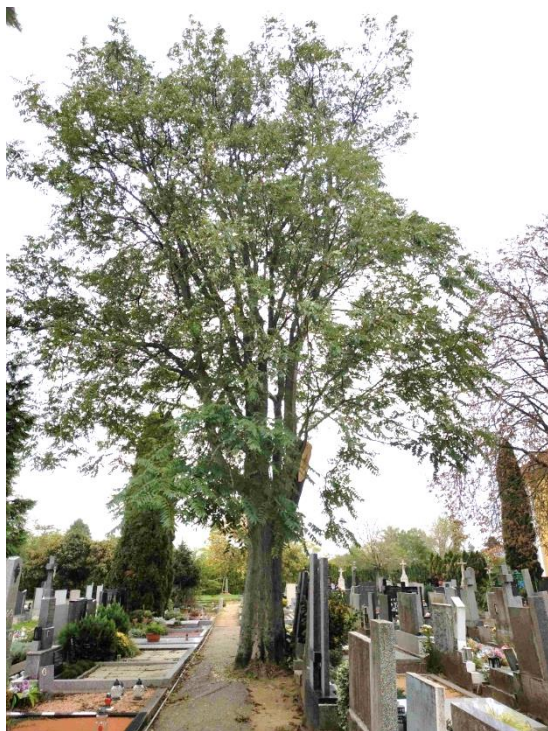
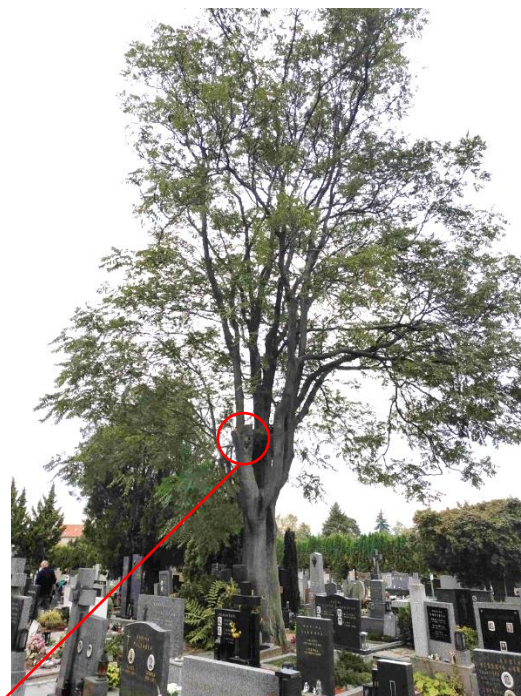
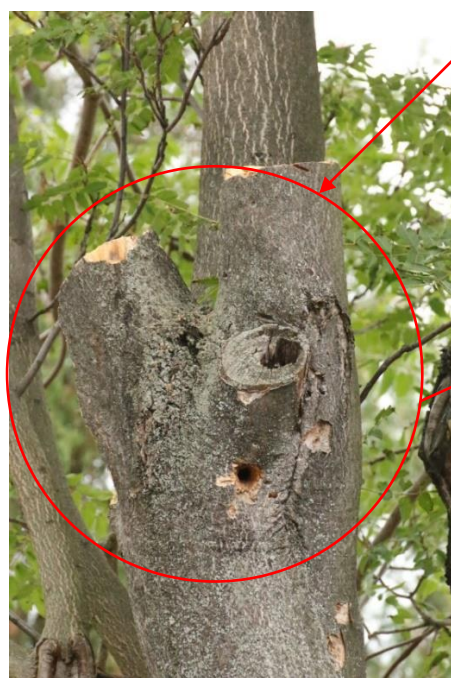
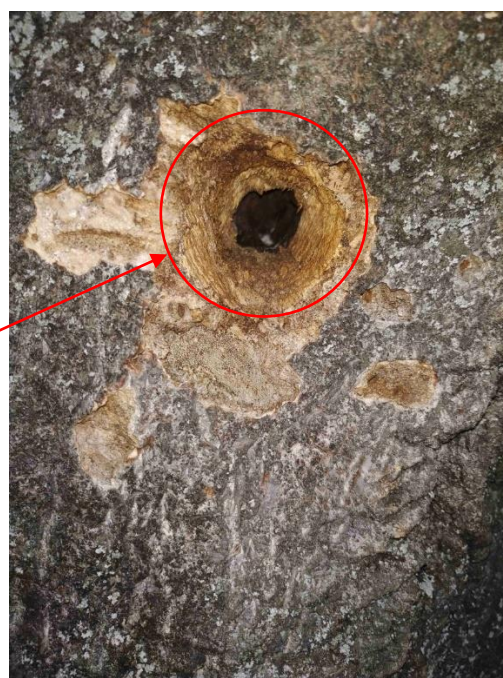
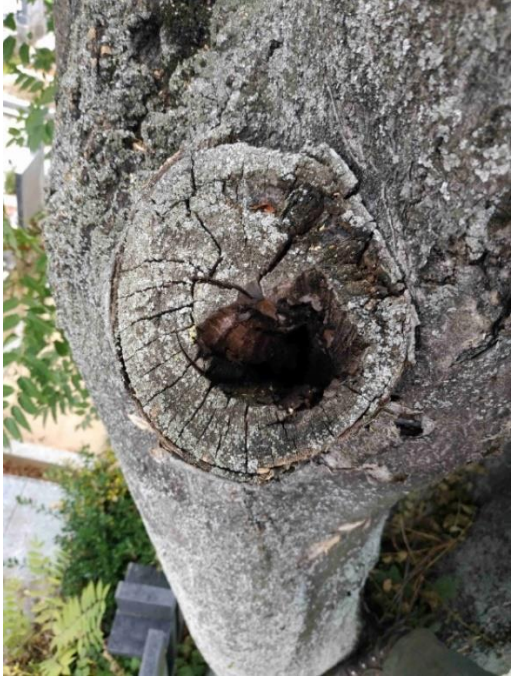
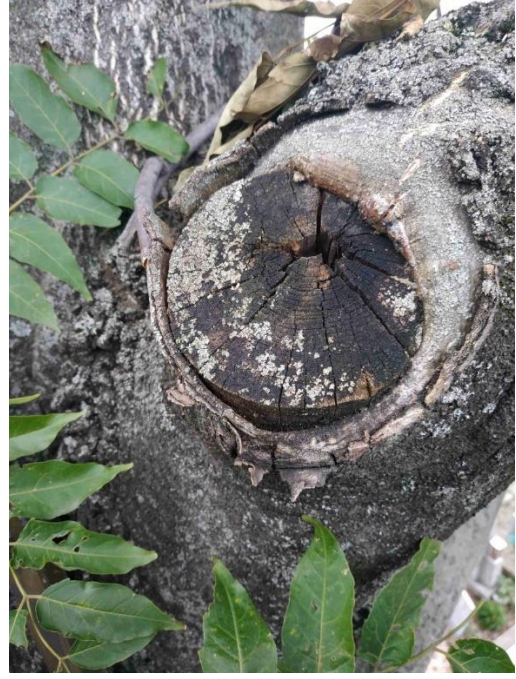
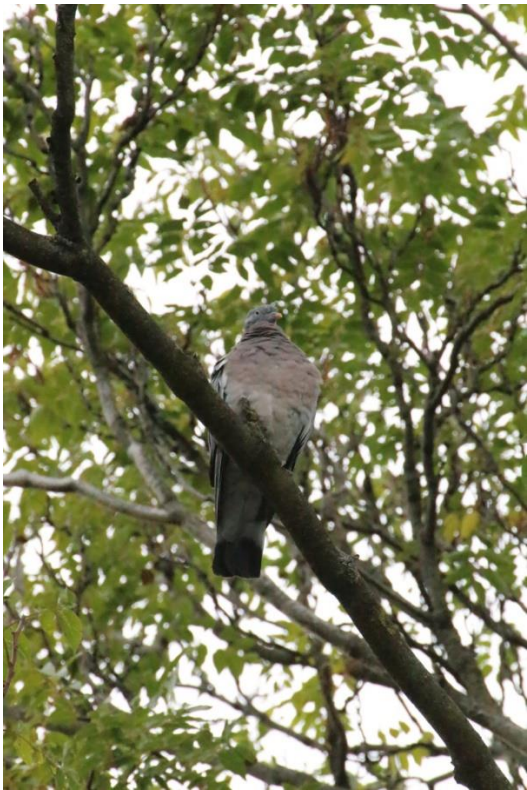
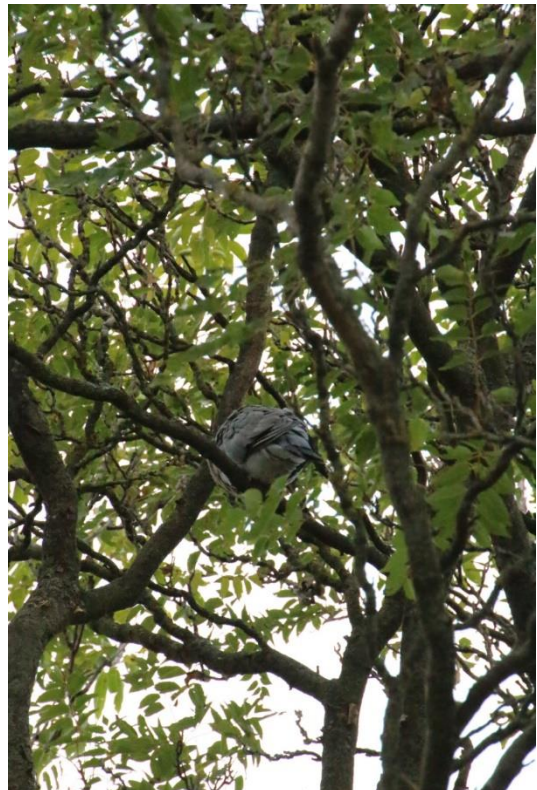
Strom č. 76 - pajasan žláznatý (*Ailanthus altissima*)

U tohoto stromu bylo v minulosti provedeno odřezání silných větví na jižní straně koruny. Na jižní straně je ve výšce 4,5 m dutina s otvorem o průměru cca 3 cm. Je na ní patrné, že ji začali do kmene vyklouvat ptáci, ale dutina není dokončená, úzký tunel sahá do hloubky cca 10 cm a není ukončen prostornější hnízdní dutinkou. Hnízdění zde tedy dosud neprobíhalo.

Na místech dřívějších řezů větví postupně vyhnívá dřevní hmota, dutiny ale ještě vytvořeny nejsou. Na stromě byli zaznamenáni 2 odpočívající holubi hřivnáči.

Ailanthus altissima (Pajasan žláznatý) GIS č. 76 s obvodem kmene 270 cm ve výšce 130 cm nad zemí. Strom je na základě přístrojového měření vyhodnocen jako stabilní. Vzhledem k vizuálnímu hodnocení je strom navržen na kácení.
