INVESTOR	<b>Statutární město Brno, městská část Brno–Tuřany</b> Tuřanské nám. 1, 602 00 Brno

# Návrh opatření na omezení rychlosti při vjezdu do obce Tuřany

Technická studie

C.5 Dopravně-inženýrské podklady

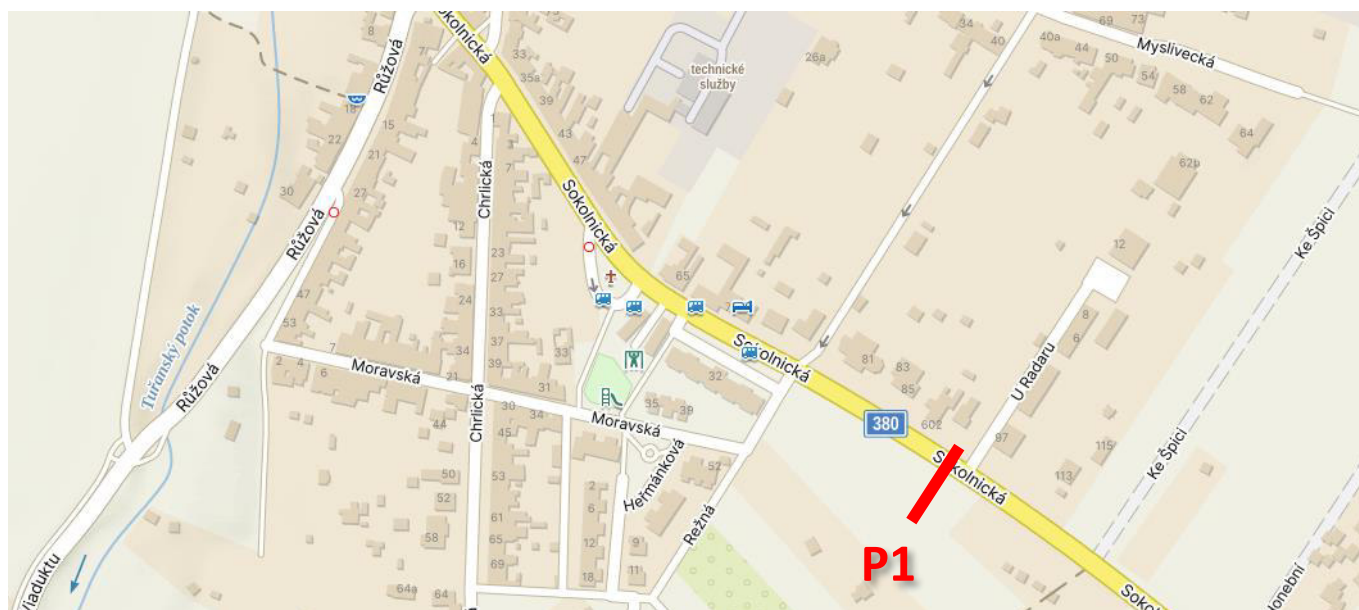
Obrázek 1: Umístění profilu 1 - radar na vjezdu/výjezdu z obce Tuřany

Měření rychlosti dopravního proudu probíhalo na 2 profilech (Obrázek 1 a Obrázek 2). První sledovaný profil se nacházel na silnici II/380 na výjezdu z obce Tuřany (na rozhraní intravilánu a extravilánu). Druhý profil se nacházel na vjezdu do obce Dvorská přibližně 10 m za vjezdem do obce na silnici II/417. Cílem průzkumu na obou profilech bylo zjistit rychlosti vozidel pro související analýzu základních charakteristik rychlostního chování řidičů na obou sledovaných profilech.

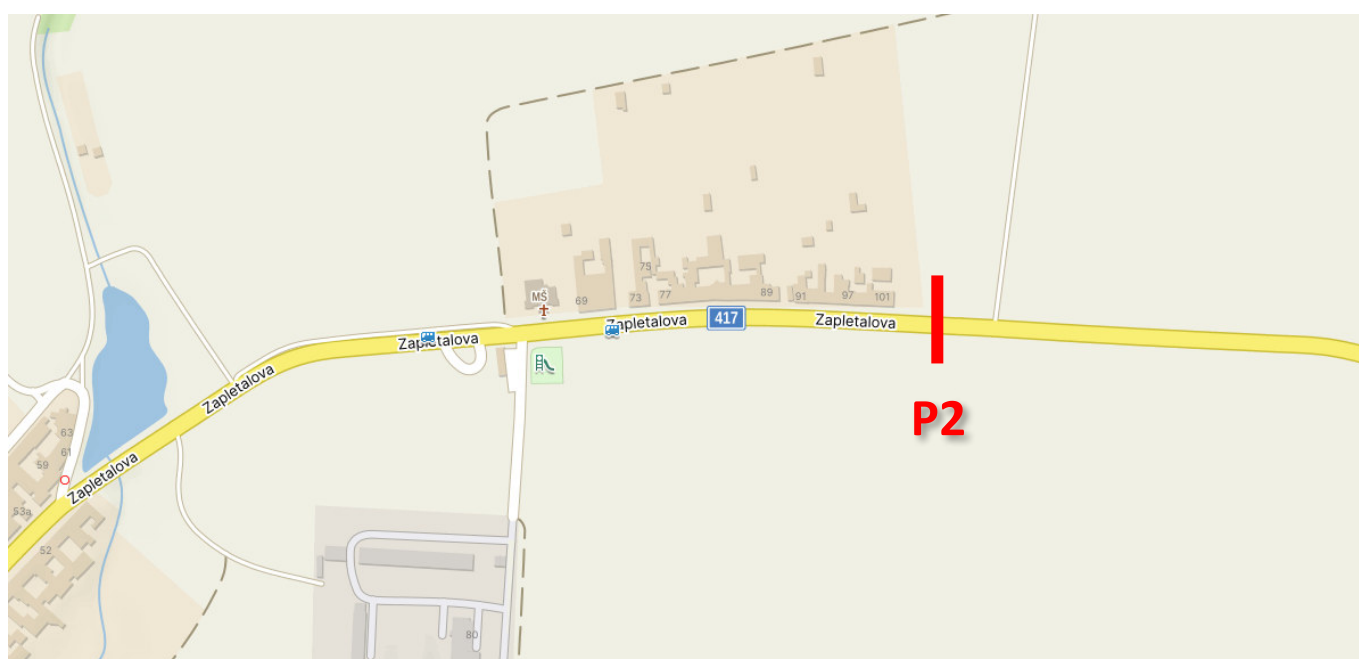
Obrázek 2: Umístění profilu 2 - radar na vjezdu/výjezdu z obce Dvorská

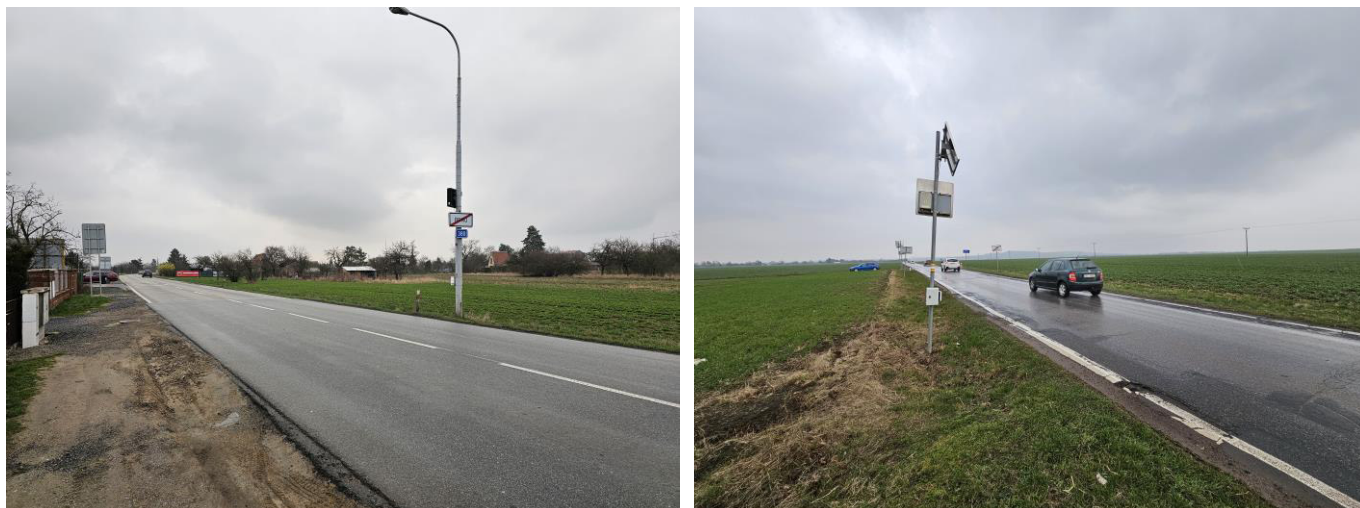
**Obrázek 3: Detail umístění jednotek statistického radaru Sierzega SR7**

Měření bylo prováděno prostřednictvím statistického radaru Sierzega SR7. Tento přístroj na principu mikrovlnného radaru zaznamená každé projíždějící vozidlo a provede o něm záznam do paměti. Záznam obsahuje datum, čas, délku vozidla, okamžitou profilovou rychlost a časový odstup od předchozího vozidla. Díky nenápadné konstrukci a malým rozměrům je pro řidiče téměř nepostřehnutelný, a proto téměř neviditelný. Výsledky měření lze tedy považovat za zcela shodné s běžným chováním řidičů v dané lokalitě.

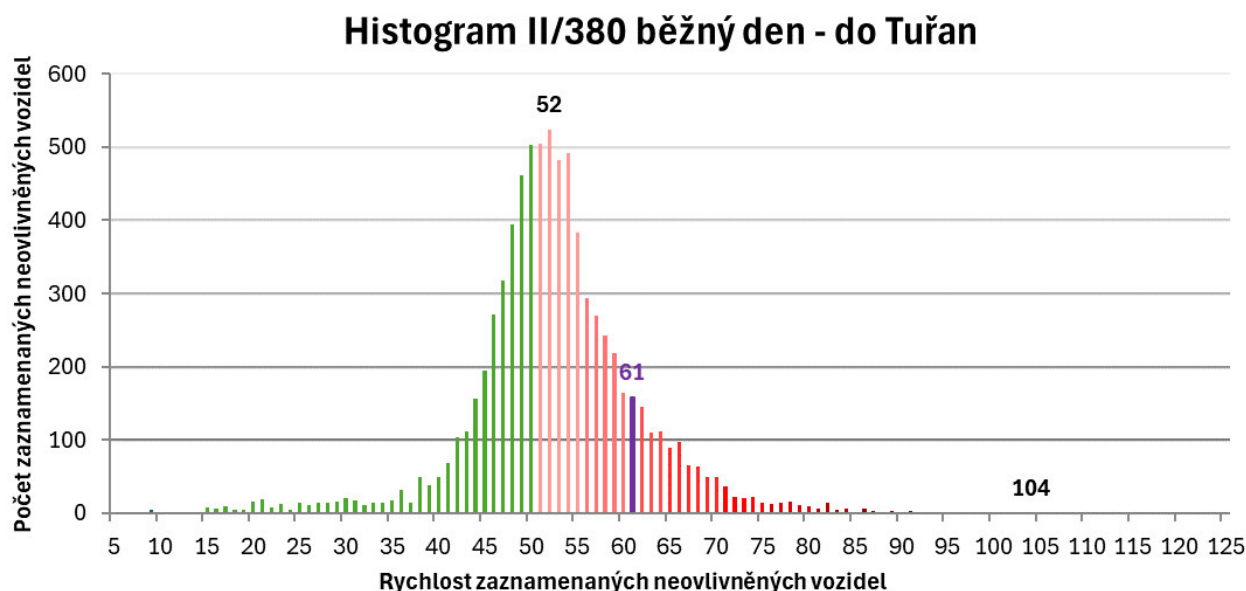
Ve směru do Tuřan více jak 61 % neovlivněných řidičů překročilo maximální povolenou rychlost (50km/h). Nejčastěji zaznamenanou rychlostí bylo 52 km/h. Rychlost, jež polovina řidičů nedosáhla a zároveň druhá polovina překročila, je 61 km/h. Hodnota rychlosti  $V_{85} = 61$  km/h. Celkem bylo za dobu průzkumu v běžný pracovní den zaznamenáno 11 067 voz/den.

**Obrázek 4: Rozložení rychlostí vozidel ul. Sokolnická, běžný pracovní den čtvrtek 7.3., profil P1, směr do Tuřan.**

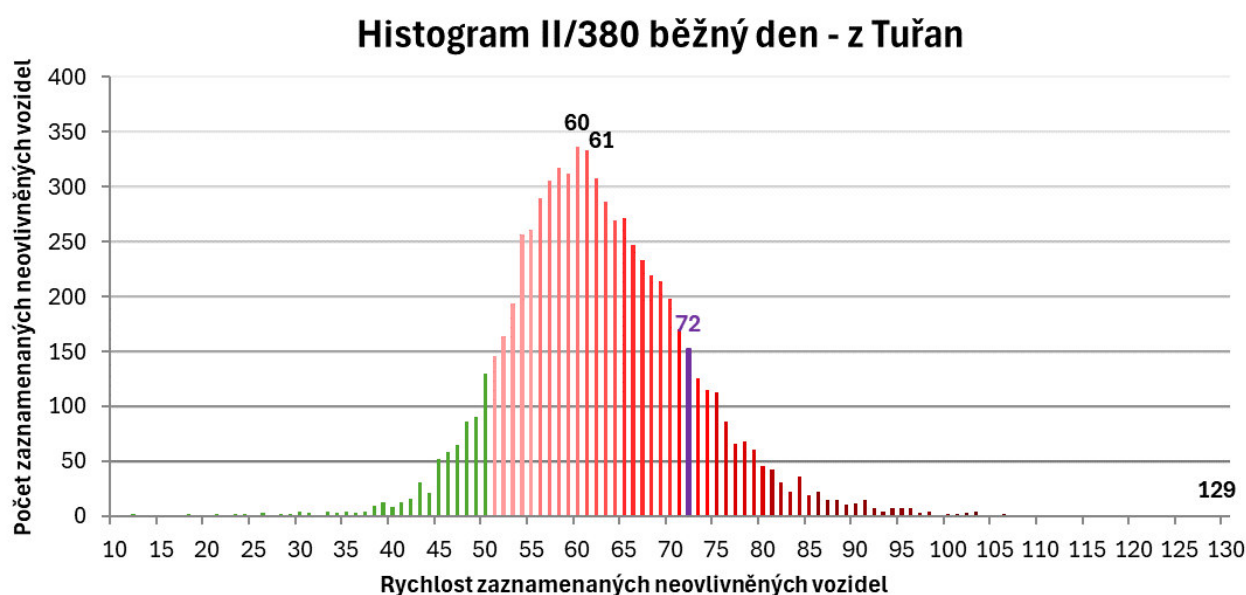
Ve směru z obce Tuřany více jak 90 % neovlivněných řidičů překročilo maximální povolenou rychlost (50km/h). Nejčastěji zaznamenanou rychlostí byla 60 km/h. Rychlost, jež polovina řidičů nedosáhla a zároveň druhá polovina překročila, je 61 km/h. Hodnota rychlosti  $V_{85} = 72$  km/h.

**Obrázek 5: Rozložení rychlostí vozidel ul. Sokolnická, běžný pracovní den čtvrtek 7.3., profil P1, směr z Tuřan.**

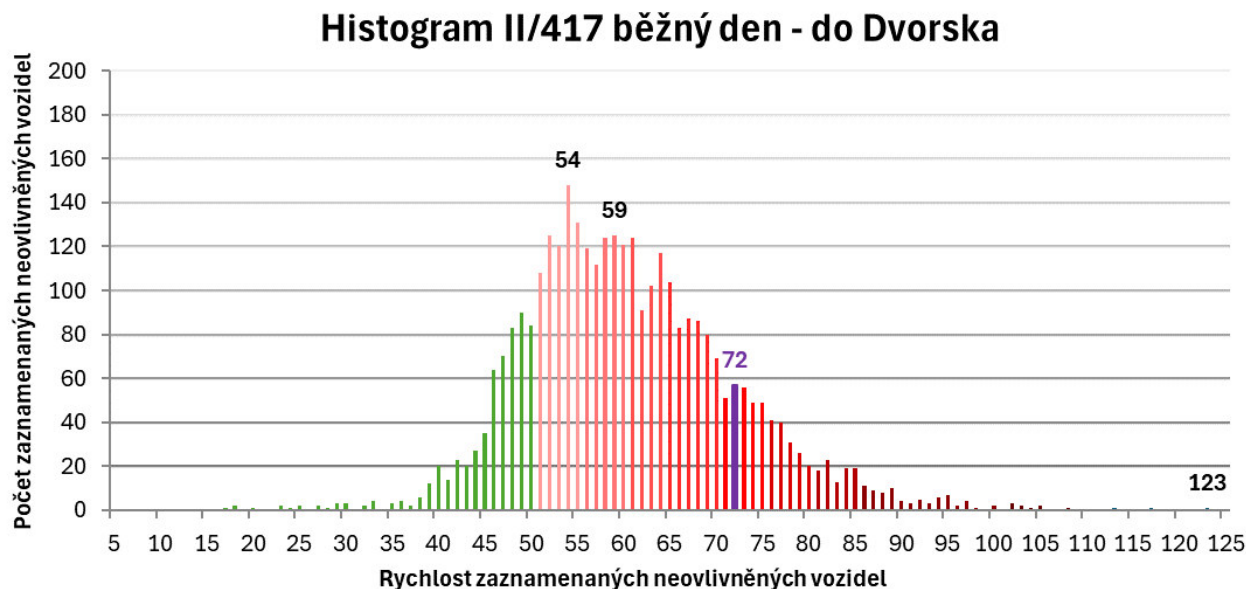
Ve směru do obce Dvorská více jak 81 % neovlivněných řidičů překročilo maximální povolenou rychlost (50km/h). Nejčastěji zaznamenanou rychlostí bylo 54 km/h. Rychlost, jež polovina řidičů nedosáhla a zároveň druhá polovina překročila, je 59 km/h. Hodnota rychlosti  $V_{85} = 72$  km/h. Celkem bylo za dobu průzkumu v běžný pracovní den zaznamenáno 2 861 voz/den.

**Obrázek 6: Rozložení rychlostí vozidel ul. Zapletalova, běžný pracovní den čtvrtek 7.3., profil P2, směr do obce**

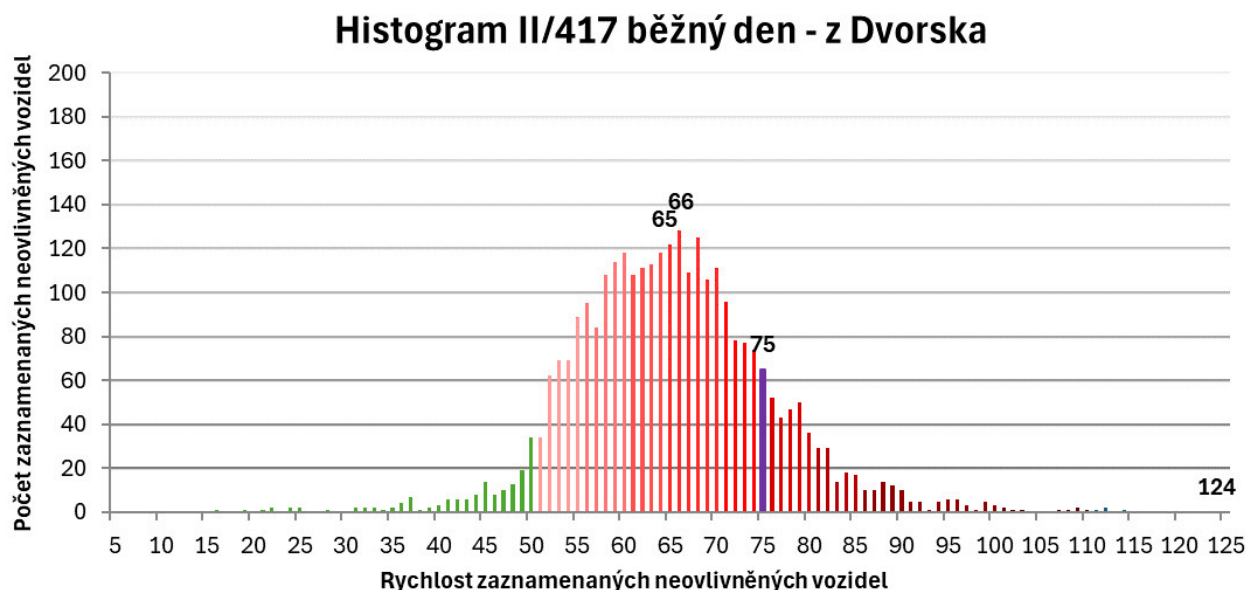
Ve směru z obce Dvorská více jak 94 % neovlivněných řidičů překročilo maximální povolenou rychlost (50km/h). Nejčastěji zaznamenanou rychlostí bylo 66 km/h. Rychlost, jež polovina řidičů nedosáhla a zároveň druhá polovina překročila, je rychlost 65 km/h. Hodnota rychlosti  $V_{85} = 75$  km/h.

**Obrázek 7: Rozložení rychlostí vozidel ul. Zapletalova, běžný pracovní den čtvrtek 7.3., profil P2, směr z obce**
