## Zpráva o provedení tahové zkoušky

### ***Ailanthus altissima* gis č. 76**

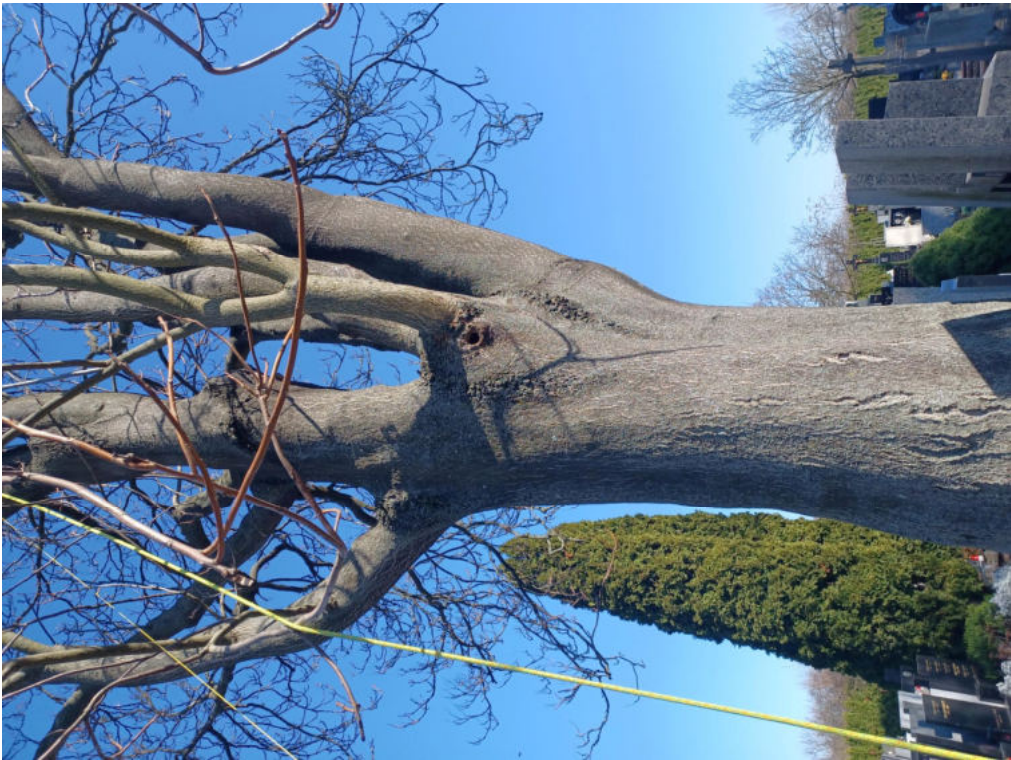
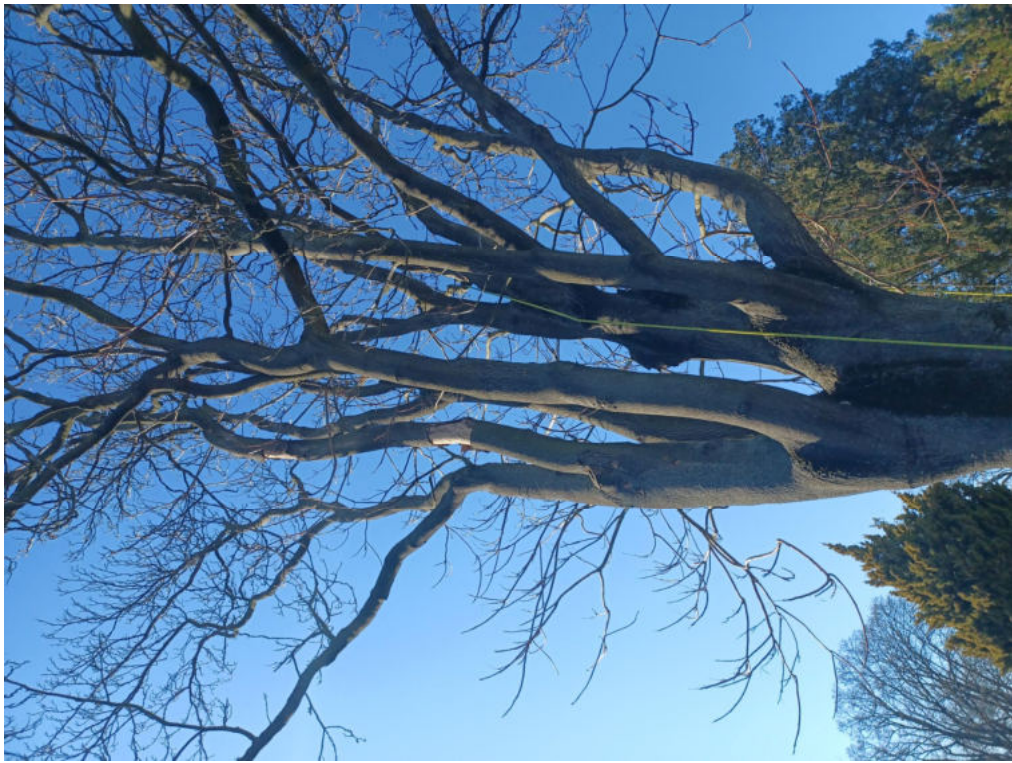
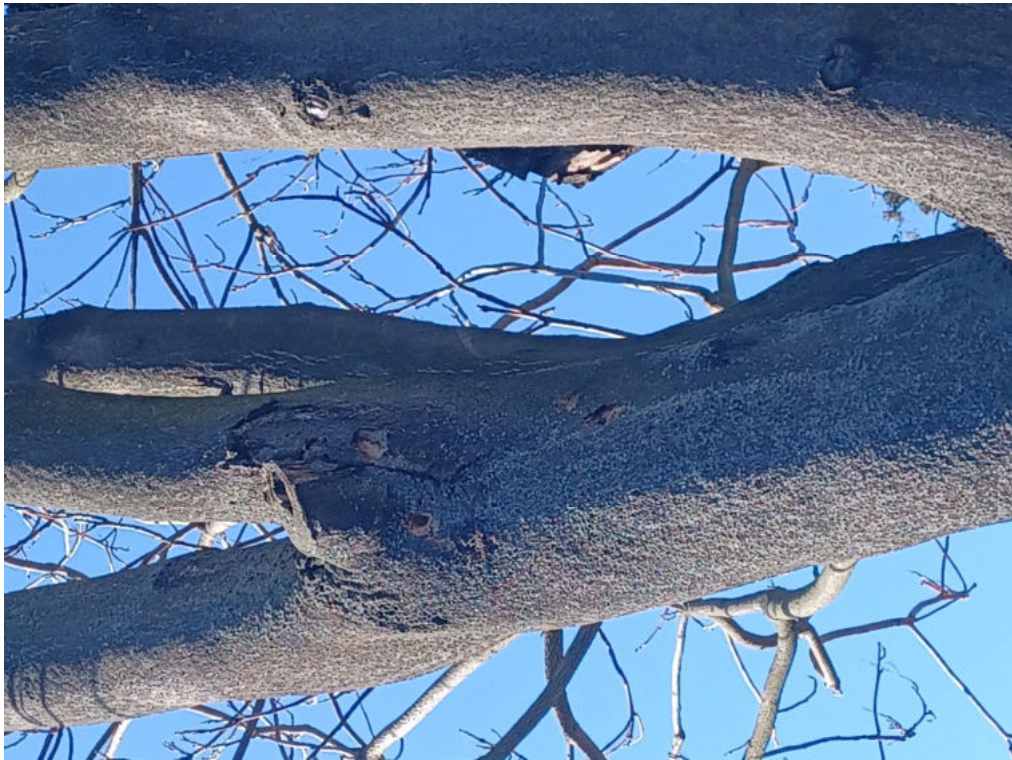
**Obř. 70:** Fotodokumentace stromu (foto: K. Novotná)

V době realizace přístrojového měření nebyly na kmeni ani v koruně detekovány zbytky plodnic dřevokazných hub. V koruně stromu patrný zavalené dutiny po v minulosti realizovaných řezech. Koruna je mohutná, symetrická s nevhodnou architekturou koruny – řada tlakových větvení a výrazným prosycháním. V koruně jsou patrné suché kosterní větve s postupující infekcí dřevokaznými houbami. Detekována řada výletových otvorů ptactva i ve více úrovních nad sebou. Detekovány výletové otvory dřevokazného hmyzu s patrnou činností datlovitých.

**Doporučení:** Po provedení přístrojového testu je strom vyhodnocen jako jedinec stabilní v kořenovém systému a vůči zlomu v místě měření. Vzhledem k vizuálnímu hodnocení dřeviny doporučujeme strom z bezpečnostních důvodů pokácet. Koruna výrazně prosychá, a to i v řádu celých kosterních větví. Bylo detekováno několik výletových otvorů ptactva, a to ve více úrovních nad sebou. Koruna má řadu tlakových větvení, která jsou nestabilní. Po řezu je kompartmentalizace stromu špatná. Navíc se jedná o invazivní dřevinu. Dřevinu doporučujeme pokácet
